## 改善箇所説明図

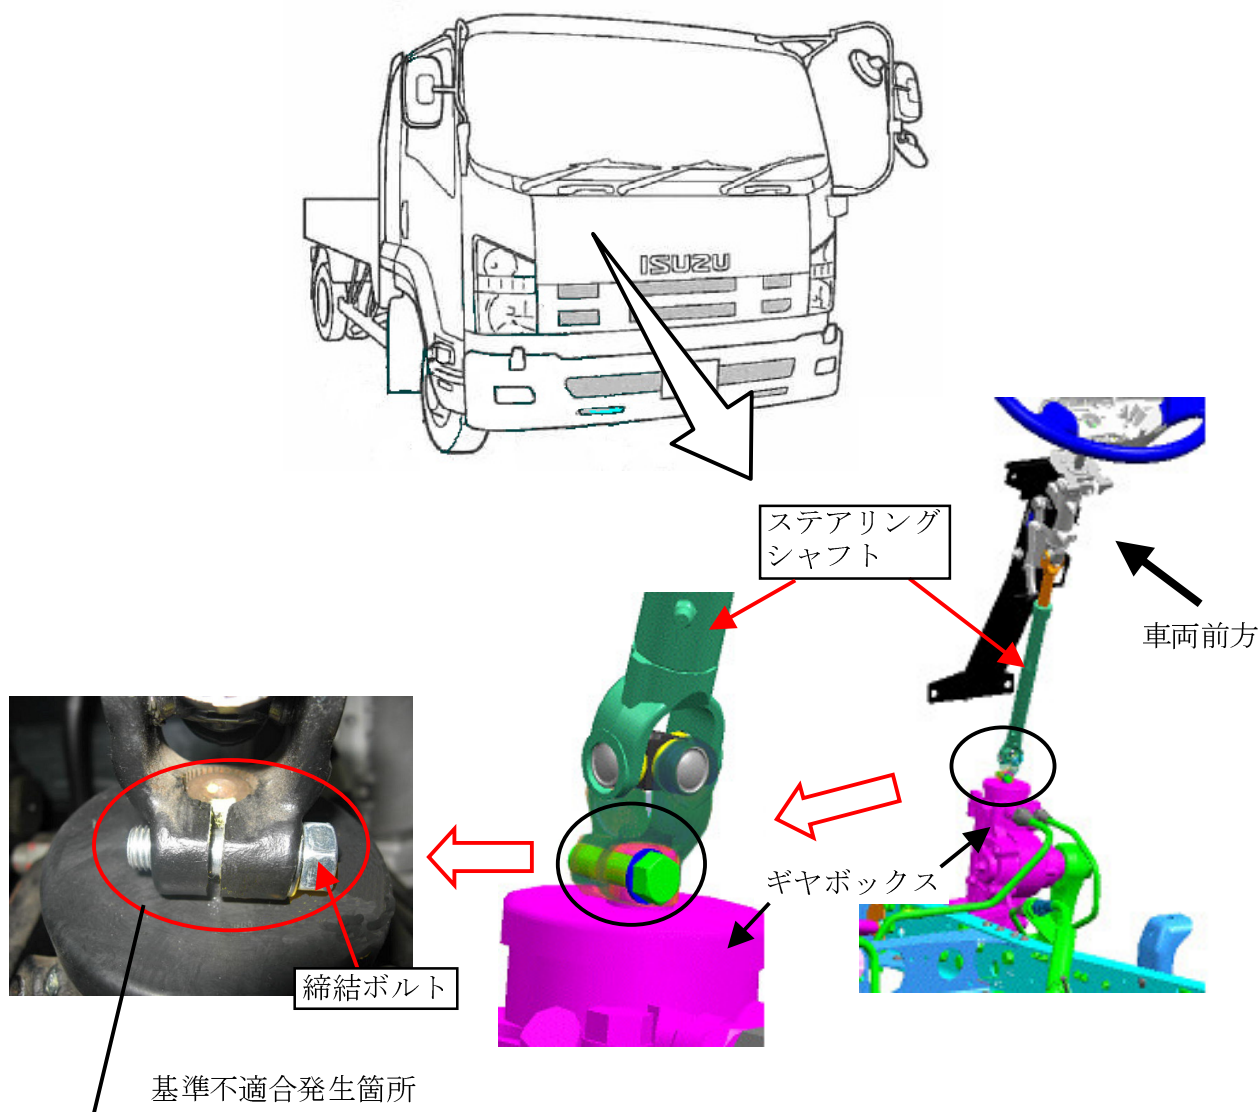
ステアリングシャフトとギヤボックスを連結している締結ボルトの締め付け方法が不適切なため、ボルトが損傷しているものがある。そのため、締結力が不十分となり、最悪の場合、かじ取り操作ができなくなるおそれがある。

改善の内容: 全車両、ステアリングシャフトと締結ボルトを新品と交換し、規定トルクで締め付ける。

識別: 締結ボルトの頭部に黄色ペイントを塗布する。
