改善箇所説明図①

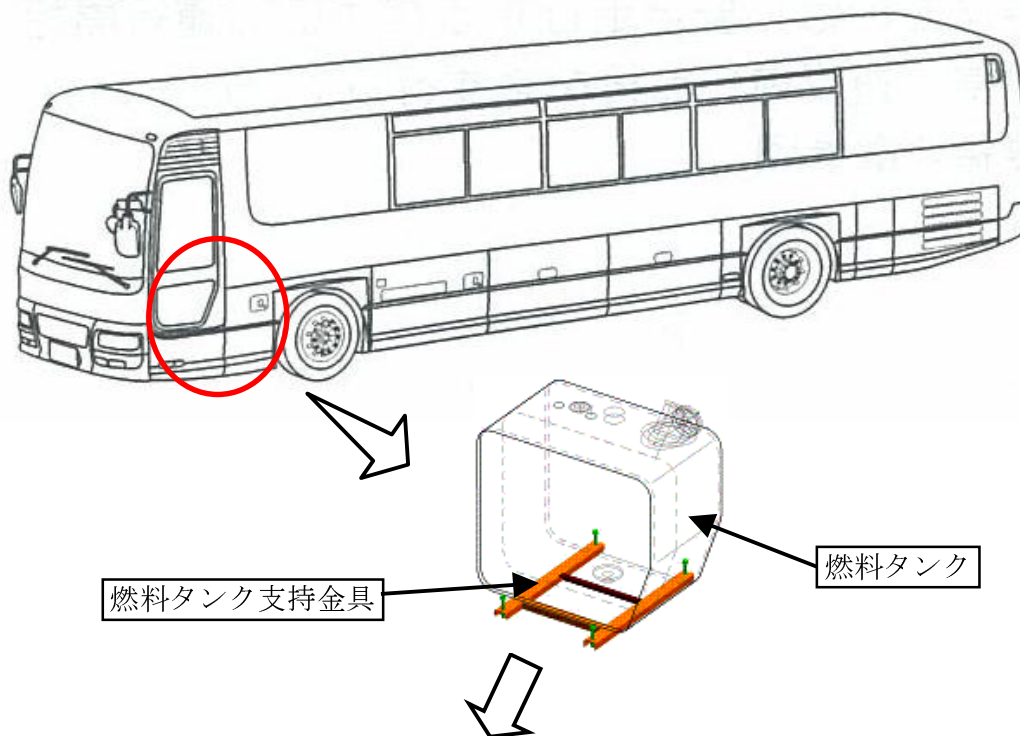
基準不適合発生箇所

燃料タンクの支持金具を固定するボルトの締付けトルクが大きいものがあるため、タンク底部に過大な応力が発生する可能性がある。そのため、そのまま使用を続けるとタンクに亀裂が発生し、燃料が漏れるおそれがある。

改善の内容：全車両、燃料タンクを新品に交換するとともに、支持金具を対策品と交換し、ボルトを適正トルクで締付ける。

識別：燃料給油リッドの内側に黄色ペイントを塗布する。
