## 改善箇所説明図

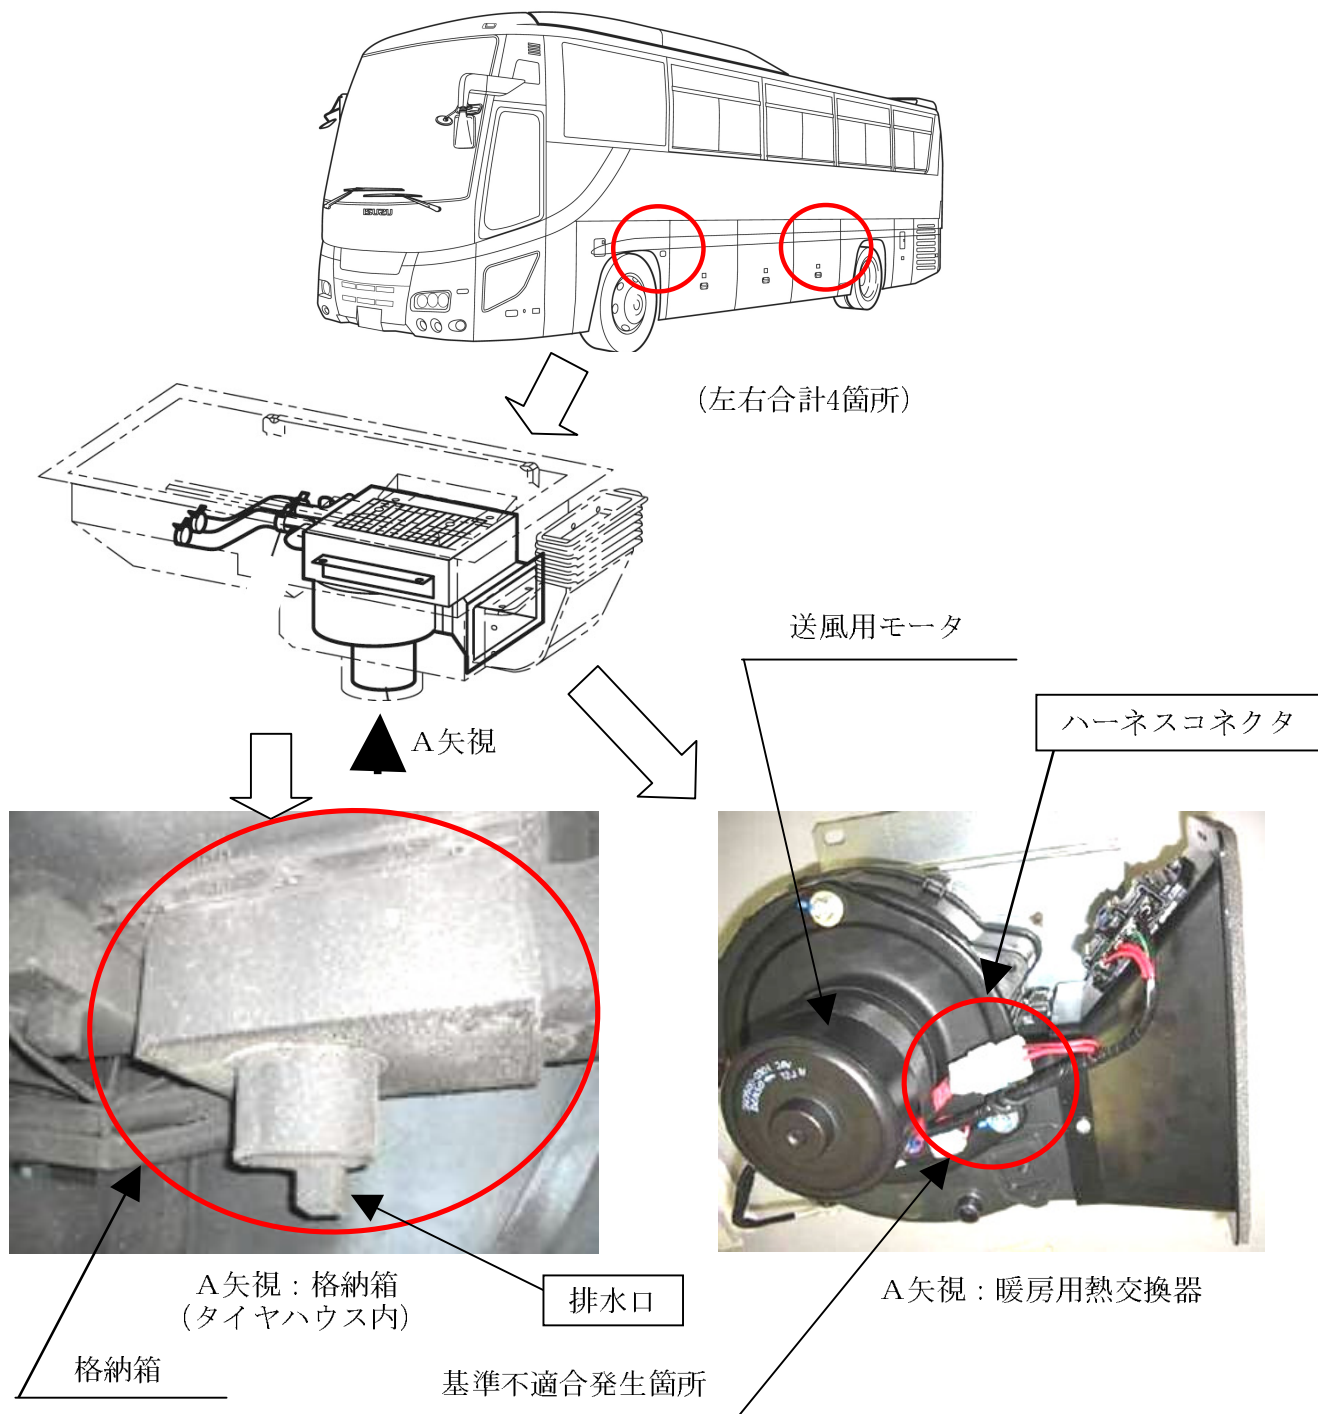
注：  部品は交換部品を示す。

暖房用熱交換器の格納箱の防水構造が不適切なため、融雪剤を含んだ水分が侵入し、熱交換器の送風用モータのハーネスコネクタ部で漏電を起こす場合がある。そのため、そのまま使用を続けると、当該コネクタ部が発熱し、最悪の場合、ハーネスコネクタ部が発火するおそれがある。

全車両、暖房用熱交換器の格納箱にシール剤を追加するとともに、送風用モータのハーネスコネクタ部および格納箱の排水口を対策品と交換する。また、送風用モータを点検し、錆びている場合は新品と交換する。なお、対策品の供給に時間を要することから、暫定措置として、ハーネスコネクタ部を切り取り、ハーネスを直結する。

識別 ネームプレートの下側右に黄色ペイントを塗布する。
