改善箇所説明図①

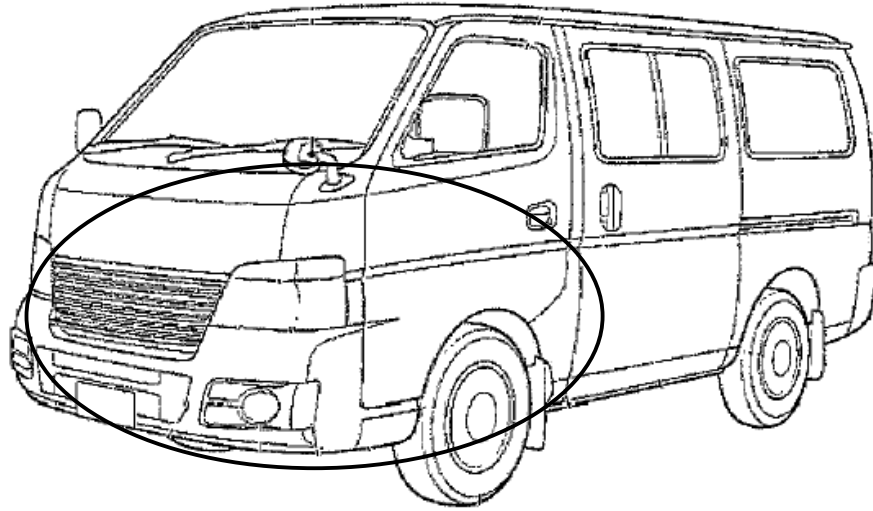
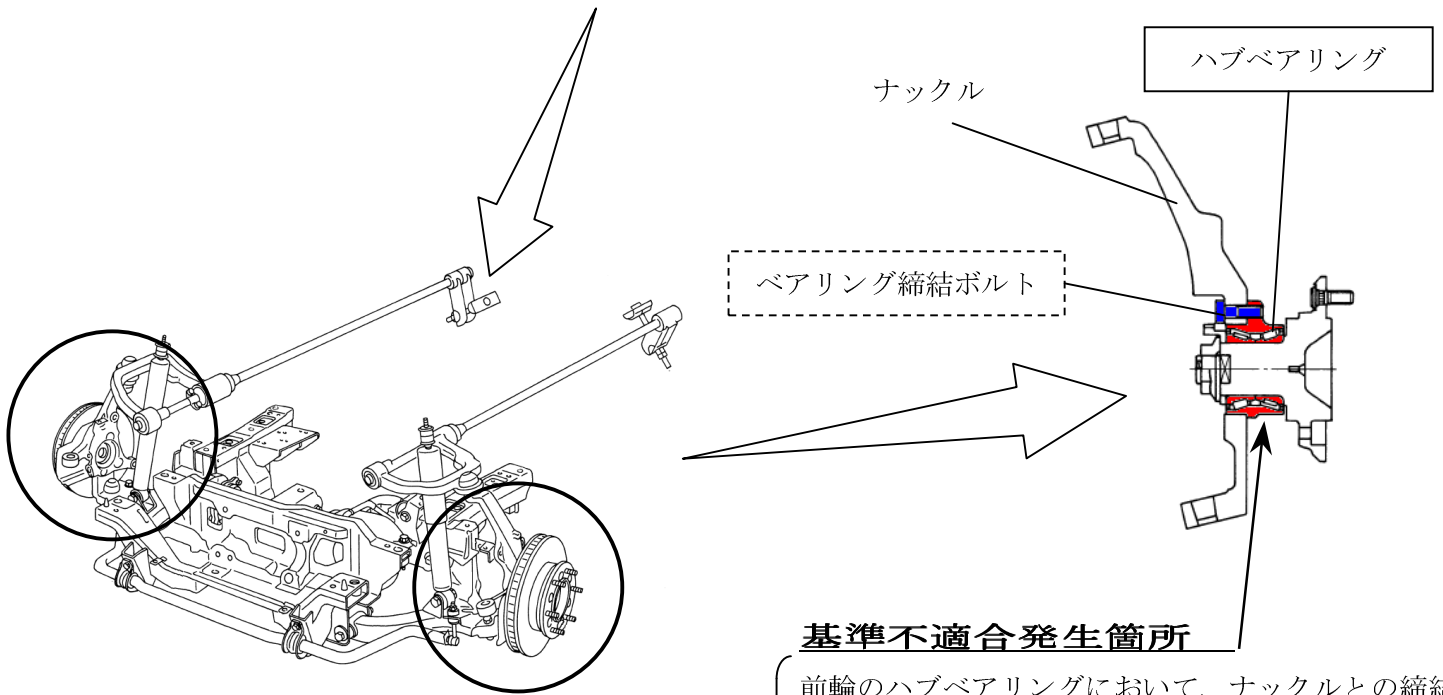
基準不適合発生箇所

前輪のハブベアリングにおいて、ナックルとの締結ボルトの締付力が大きいものがあり、当該ベアリングが変形しているものがある。そのため、そのままの状態で使用を続けると、当該ベアリング内部が損傷して走行中に異音が発生し、最悪の場合、当該ベアリングが破損して車輪が傾き、走行不能に至るおそれがある。

全車両、ベアリングのがたを点検し、がたが交換基準より大きいものは、当該ベアリングを新品と交換し締結ボルトを適切な締付力で組付ける。がたが交換基準内のものは、締結ボルトを適切な締付力で再組付けする。
