改善箇所説明図①

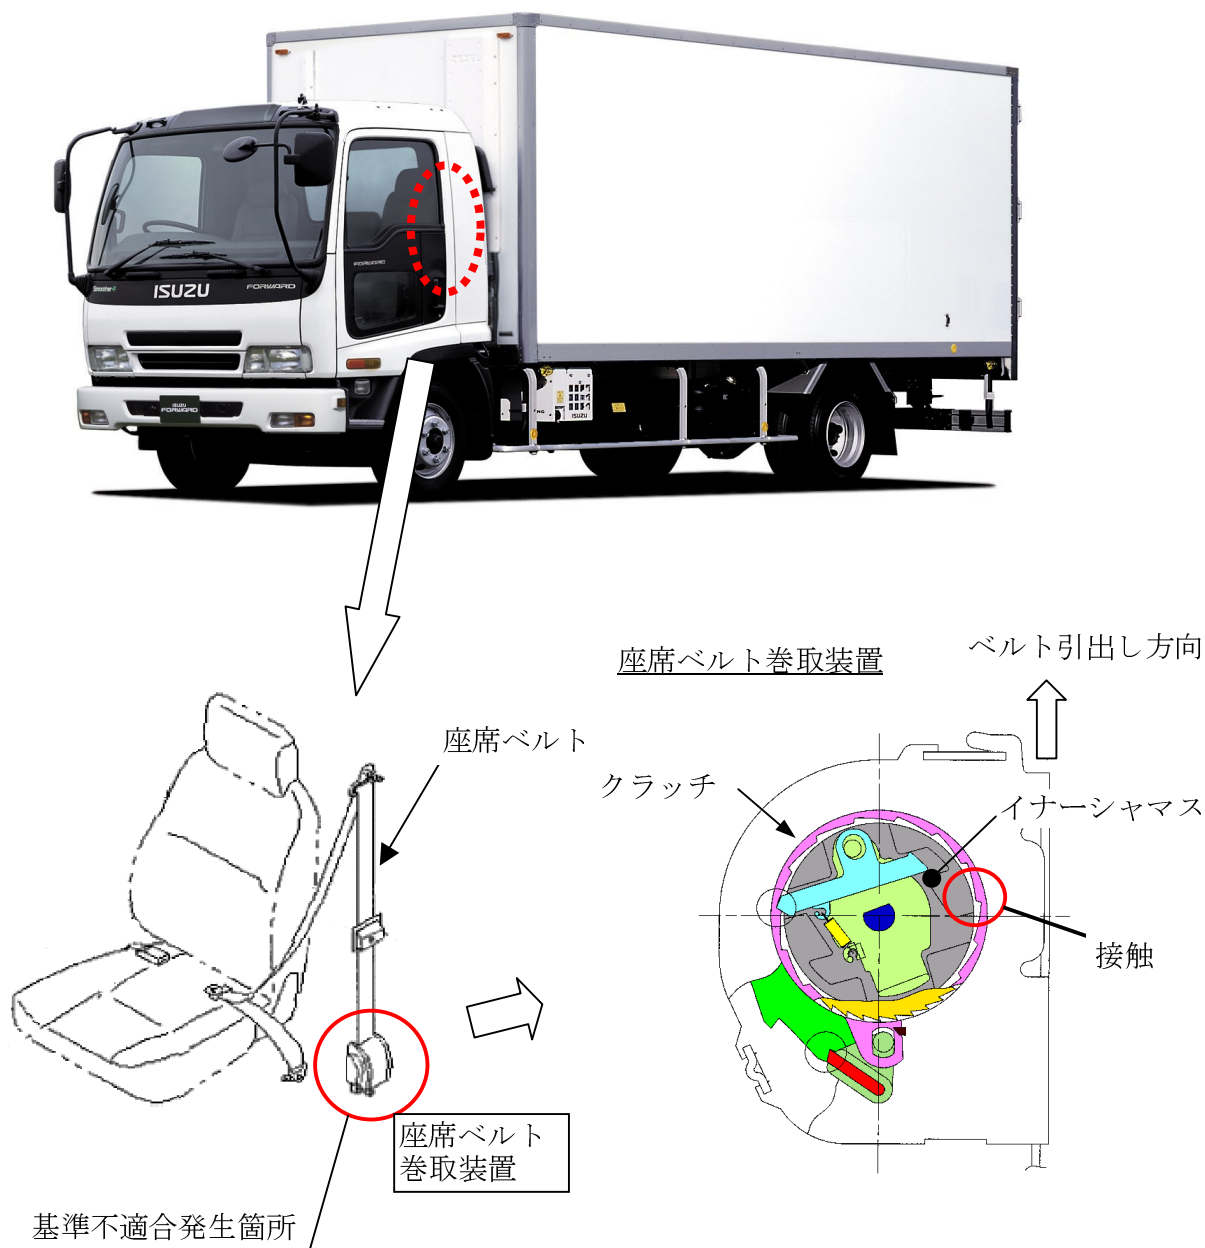
座席ベルト巻取装置の内部部品（イナーシャマス）の製造工程において、不適切な材料を使用したため、当該部品が変形し、座席ベルトが引き出せなくなるおそれがある。

座席ベルトの製造日を確認し、対象の座席ベルトの場合は、座席ベルト巻取装置を対策品と交換する。

識別：座席ベルトの札に黒ペイントの識別マークを付与する。
