改善箇所説明図

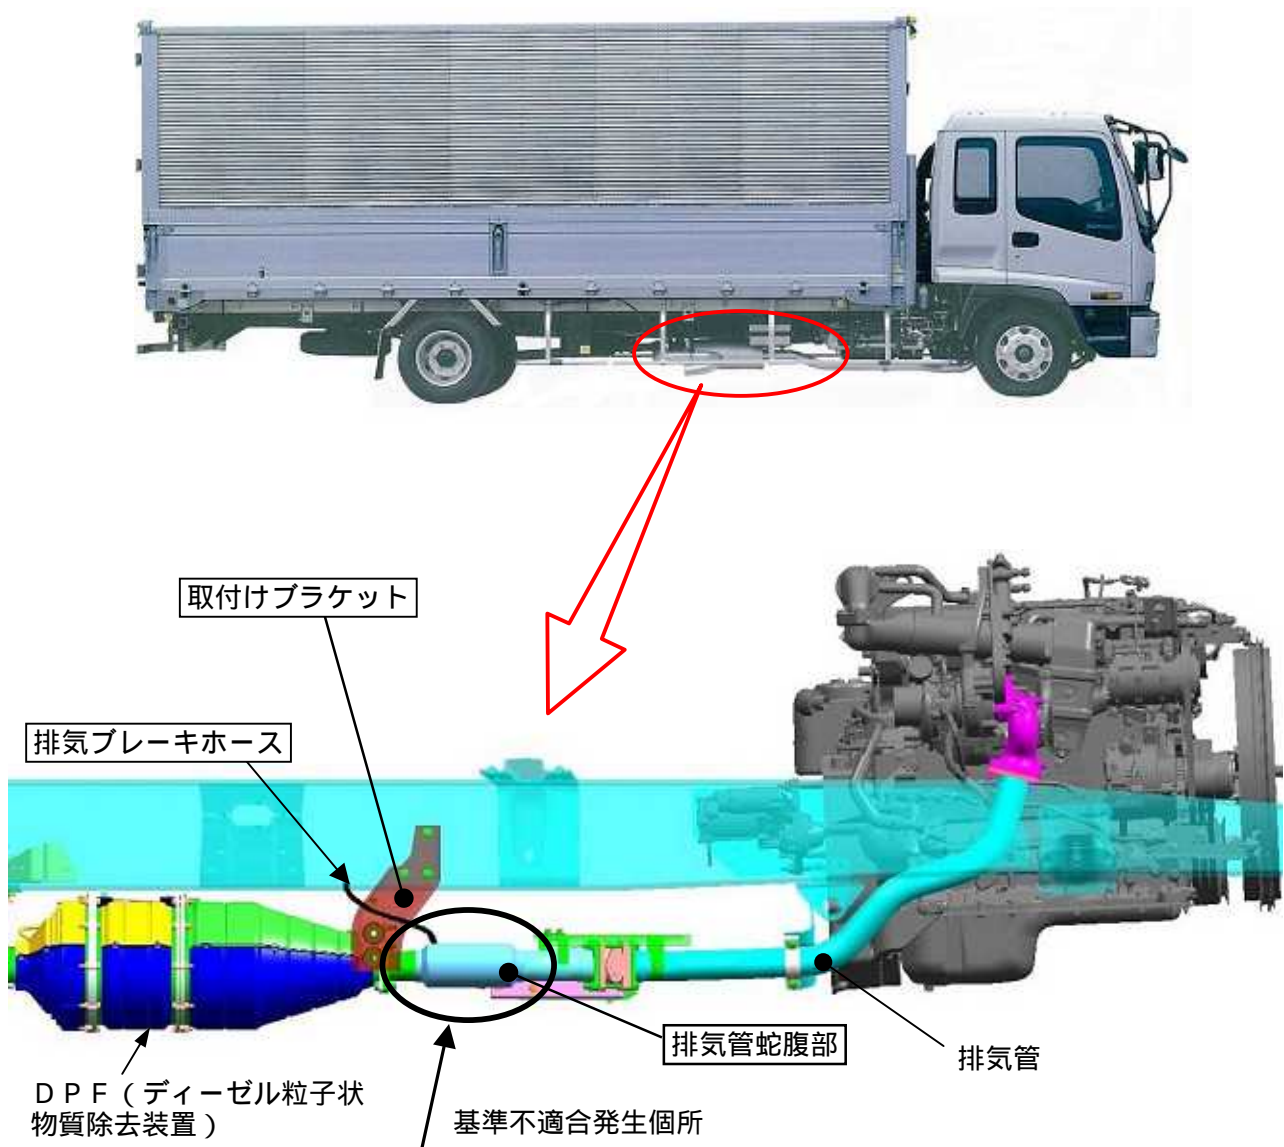
排気管の取付け方法が不適切なため、排気管とD P F (ディーゼル粒子状物質除去装置)を組付ける時に、接合部の位置がずれているものがある。そのため、排気管蛇腹部に高応力が発生し、エンジン振動などで当該部位に亀裂が生じ、そのまま使用を続けると、漏れた排気ガスにより排気ブレーキホースに損傷を与えるおそれがあるとともに騒音が増大するおそれがある。

全車両、排気管の組付け状態を検査治具にて点検し、接合部の位置が不適切な場合は、排気管取付けブラケット及び排気管蛇腹部を対策品に交換するとともに、排気ブレーキホースを新品に交換する。

識別： 排気管取付けブラケットに、白色ペイントを塗布する。
