## 改善箇所説明図

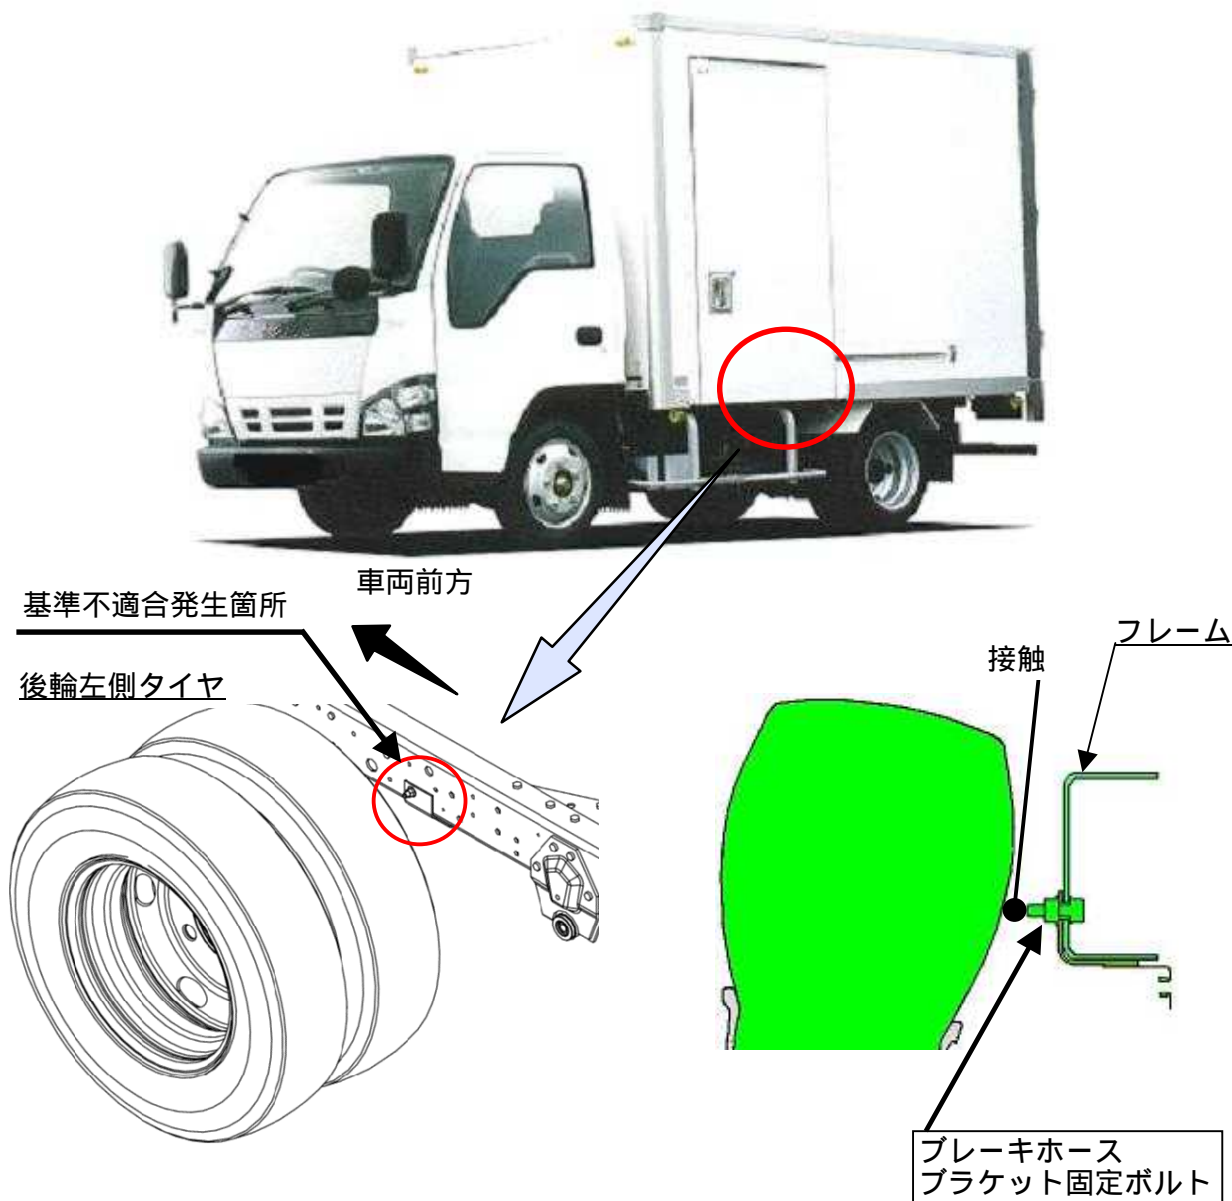
後輪左側タイヤにおいて、ブレーキホースブラケット固定ボルトとのクリアランスが不適切なため、高重心架装した車両で急旋回走行等を行うと、当該ボルトとタイヤの側面が接触するおそれがある。

改善の内容： 全車両、ブレーキホースブラケット固定ボルトの向きを変更する。

識別： ブレーキホースブラケット固定ボルトの頭部に黄色ペイントを塗布する。
