## 改善箇所説明図

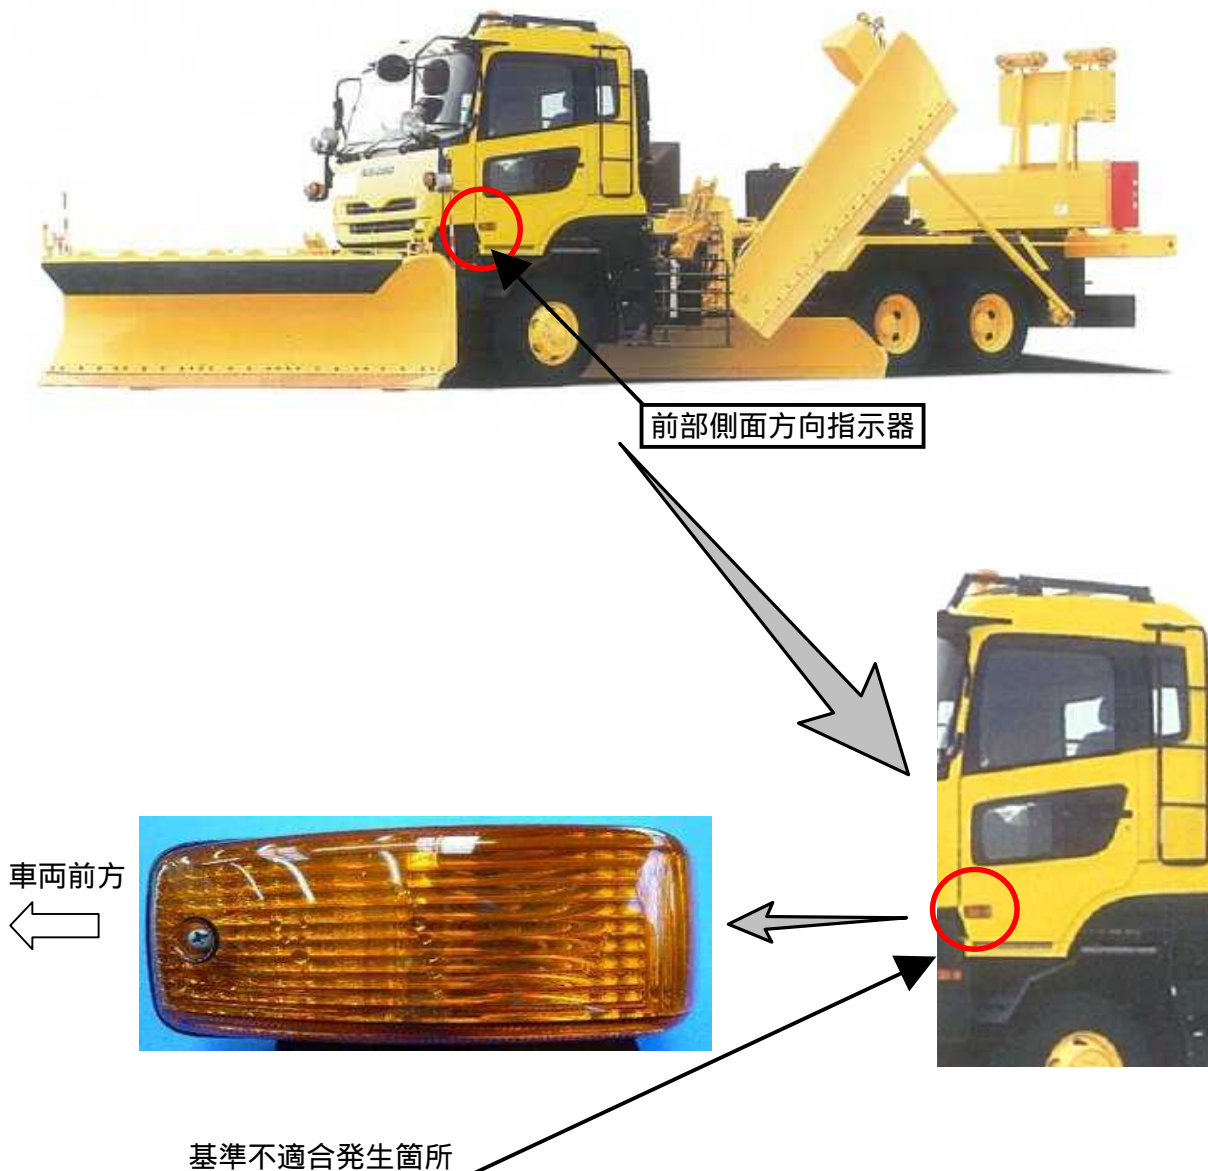
前部側面方向指示器の製造工程が不適切なため、レンズ取付け部に隙間があり、当該方向指示器内に水が浸入するものがある。そのため、そのまま使用を続けると導通不良となり、点灯しなくなるおそれがある。

全車両、前部側面方向指示器を良品と交換する。

識別： 運転者席側ドア下部内側に、白色ペイントを塗布する。
