改善箇所説明図

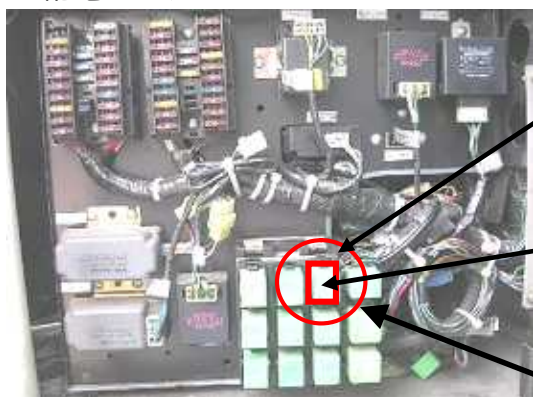
配電ボックス

基準不適合発生箇所

尾灯（テールランプ）、前部雾灯（フグランプ）及び路肩灯の電気回路が不適切なため、テールランプリレーを流れる電流値が大きく、リレーの接点が発熱することがある。そのため、当該部品の樹脂部及びコネクタ部が変形し、そのままの状態で使用を続けると、接触不良を起こし、尾灯などが点灯しなくなるおそれがある。

改善の内容：
 全車両、フグランプの電気回路の配線を変更するとともに、テールランプリレーとリレーソケットを新品に交換する。
