### 改善箇所説明図

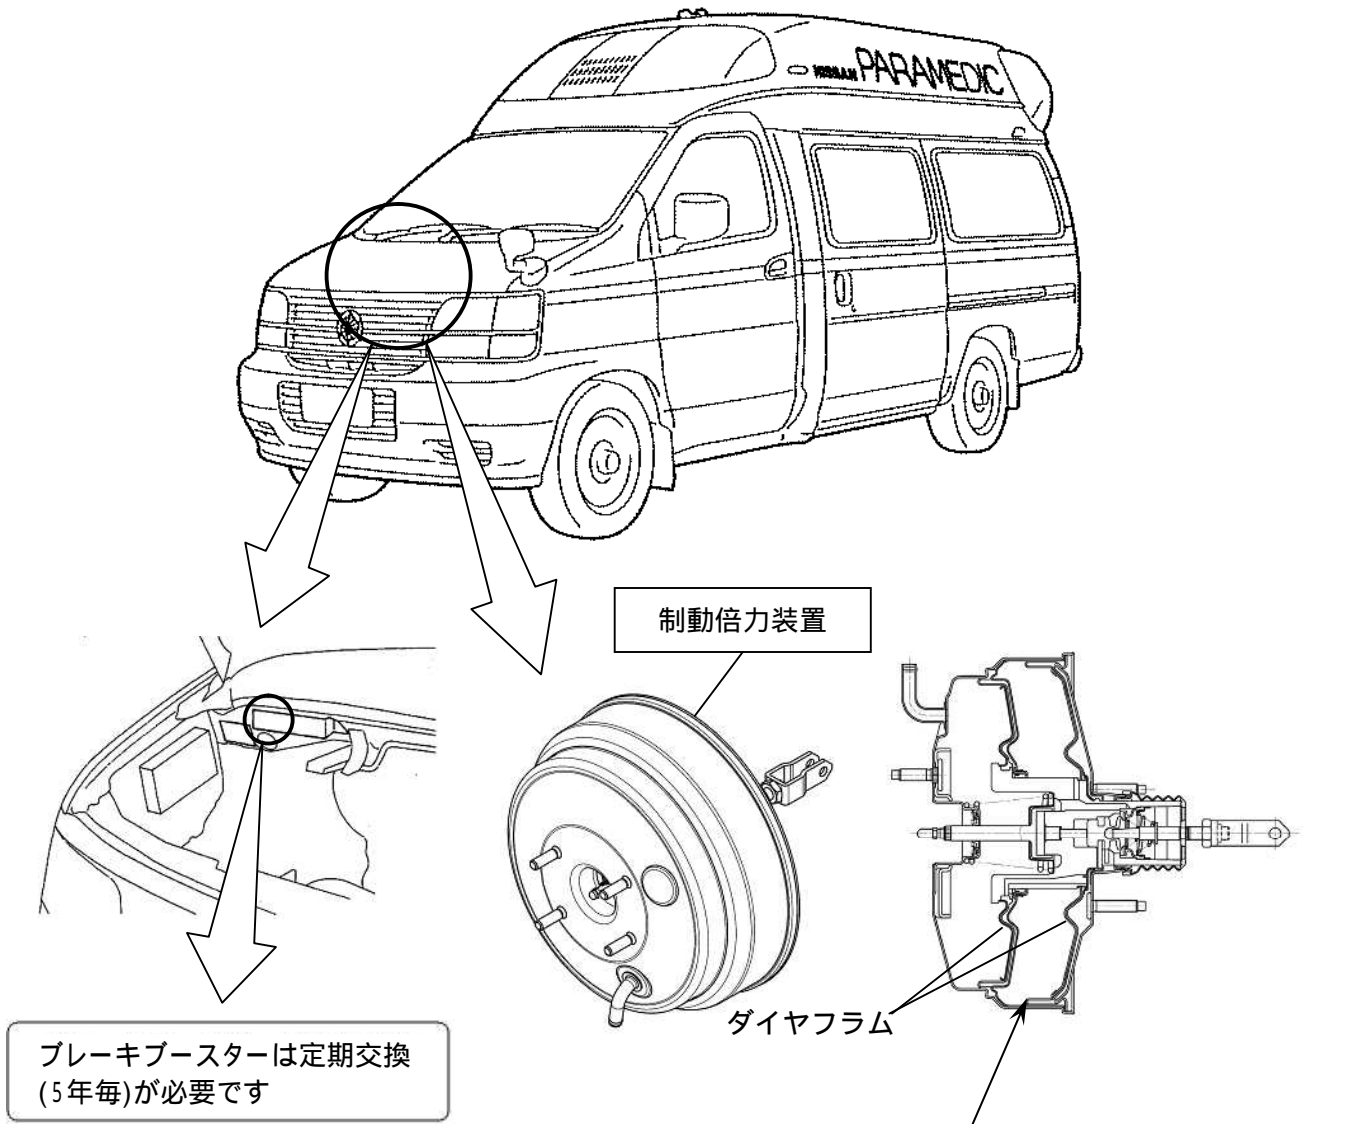
高規格救急車の制動倍力装置において、設計時の熱影響に対する評価が不十分なため、当該倍力装置のダイヤフラムが早期に硬化するものがある。そのため、そのままの状態で使用を続けると、ダイヤフラムに亀裂が発生して、最悪の場合、ブレーキペダルの操作力が増大し、制動距離が長くなるおそれがある。

全車両、当該制動倍力装置を新品に交換する。また、メンテナンスノートに当該倍力装置の定期交換時期（5年）の記載を追加したシールを貼付するとともに、エンジンルームに定期交換時期を記載したシールを貼付する。

識別：定期交換時期を記載したシールにより、容易に識別が可能のため、特別な識別は行なわない。
