改善箇所説明図

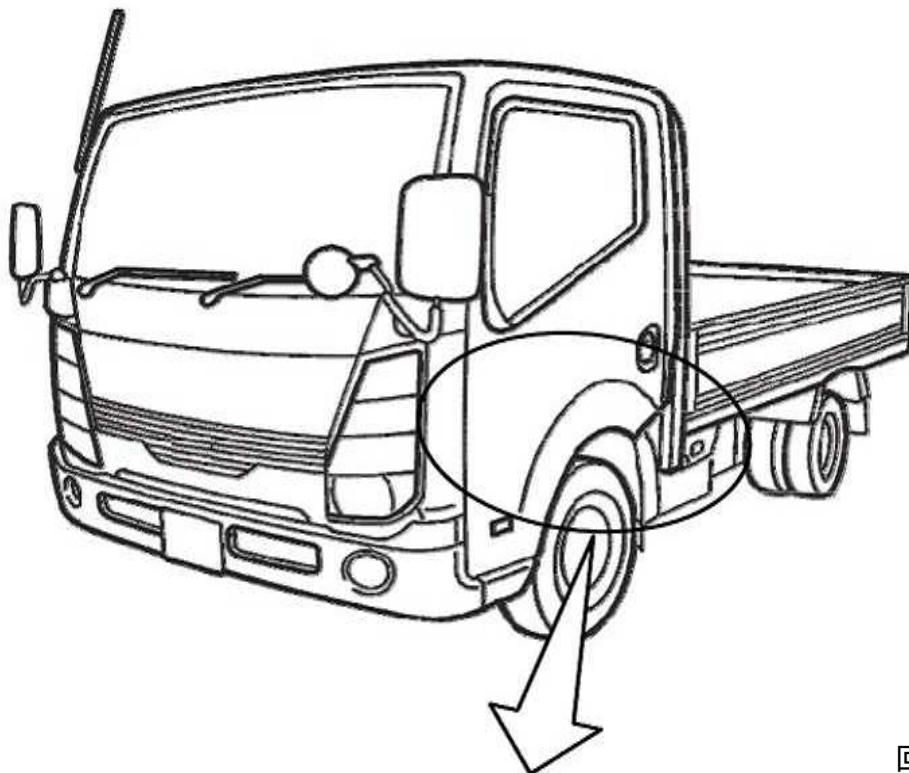
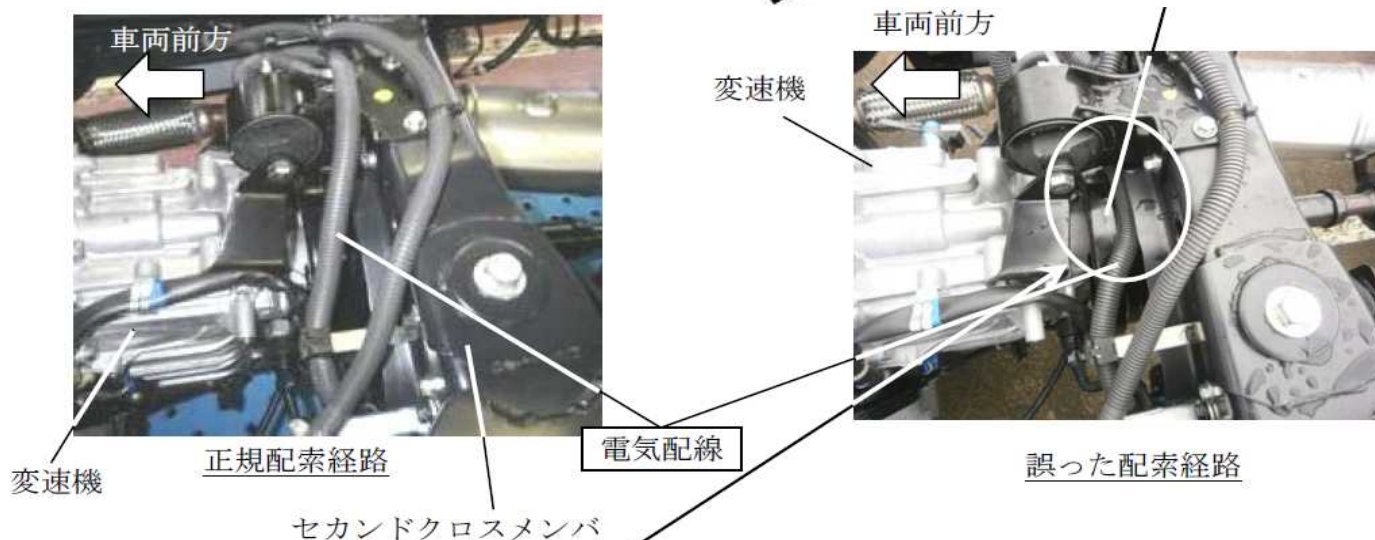
基準不適合発生箇所

6速自動変速機搭載車および5速手動変速機搭載車において、車両組み立て時のセカンドクロスメンバ部の電気配線の配索経路の指示が不適切なため、当該電気配線が変速機後部の回転部に干渉するおそれがある。そのため、そのままの状態で使用を続けると、当該配線が損傷し、最悪の場合、走行中にエンストし再始動できなくなる、または、制動灯が点灯しなくなるおそれがある。

全車両、当該電気配線の配索経路を正規経路に修正する。また、電気配線が損傷している場合は、電気配線を修理する。
