改善箇所説明図

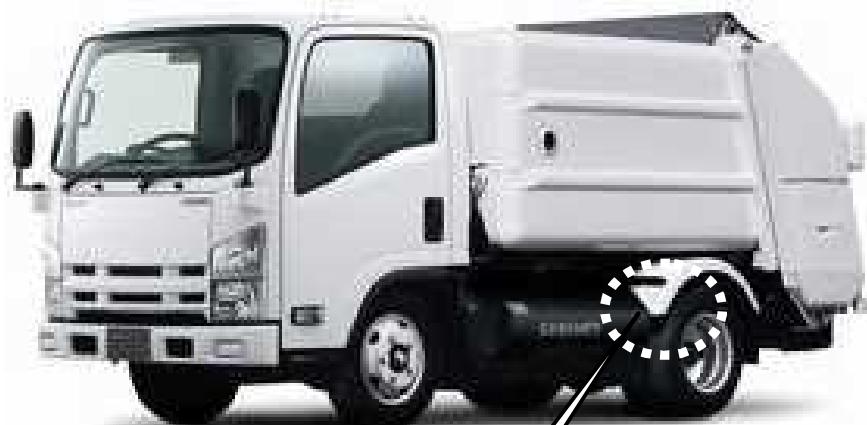
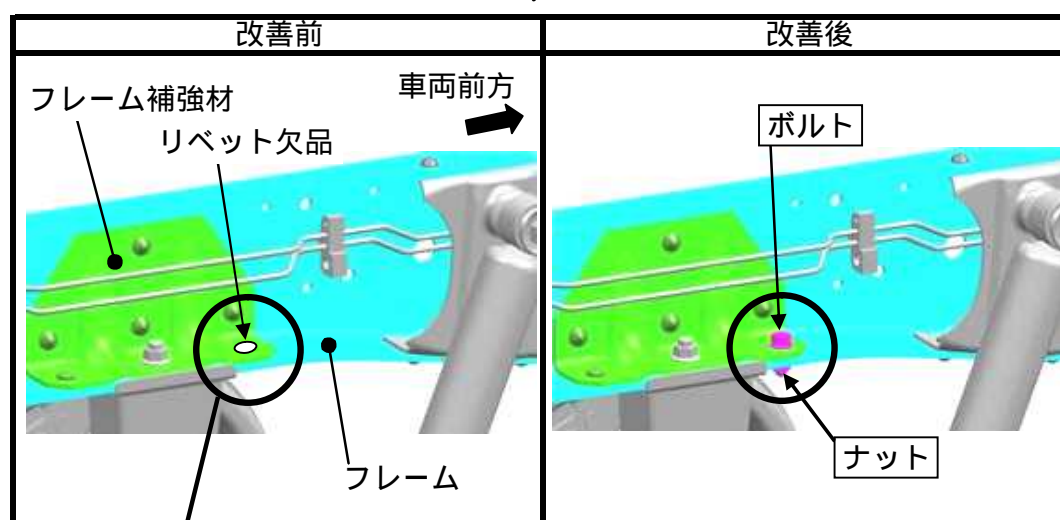
基準不適合発生箇所

圧縮天然ガス（CNG）エンジン搭載の塵芥車において、フレームにフレーム補強材を固定しているリベットの一部分が欠品しているものがある。そのため、走行時の曲げ、振り入力等により、欠品しているリベット穴周辺に高応力が発生し、そのままの状態で使用を続けると、最悪の場合、フレームに亀裂が入るおそれがある。

全車両、フレームとフレーム補強材の固定部のリベットが欠品しているリベット穴に、ボルト及びナットを追加する。

識別：ナットに識別ペイント（黄色）を塗布する。
