改善箇所説明図

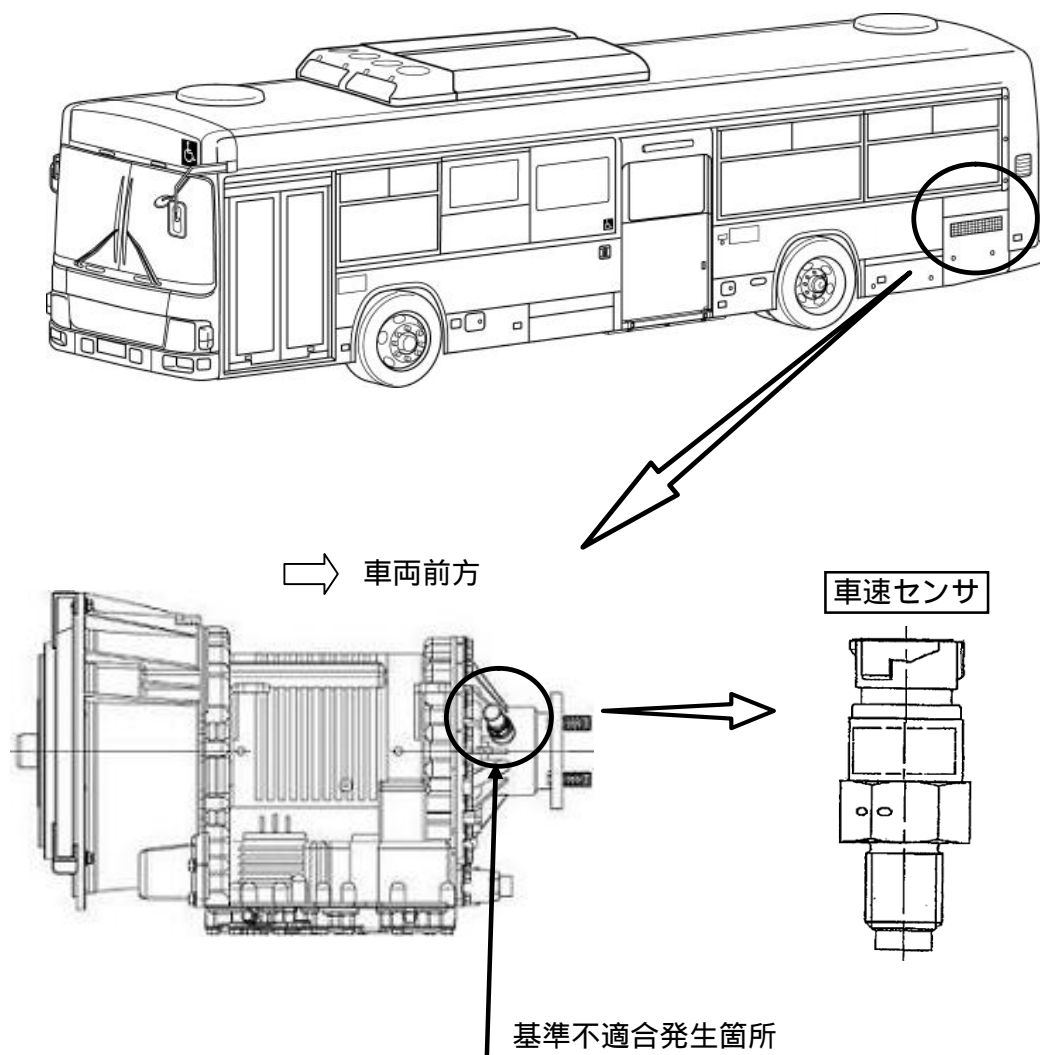
大型トラック及び路線バスの自動変速機搭載車において、車速センサの構造が不適切なため、車両振動等により当該センサ内の配線が断線し、速度計が作動しなくなるおそれがある。

改善の内容：全車両、車速センサを対策品に交換する。

識別：車速センサコネクタブラケットの取付けボルトに黄色ペイントを塗布する。
