## 改善箇所説明図

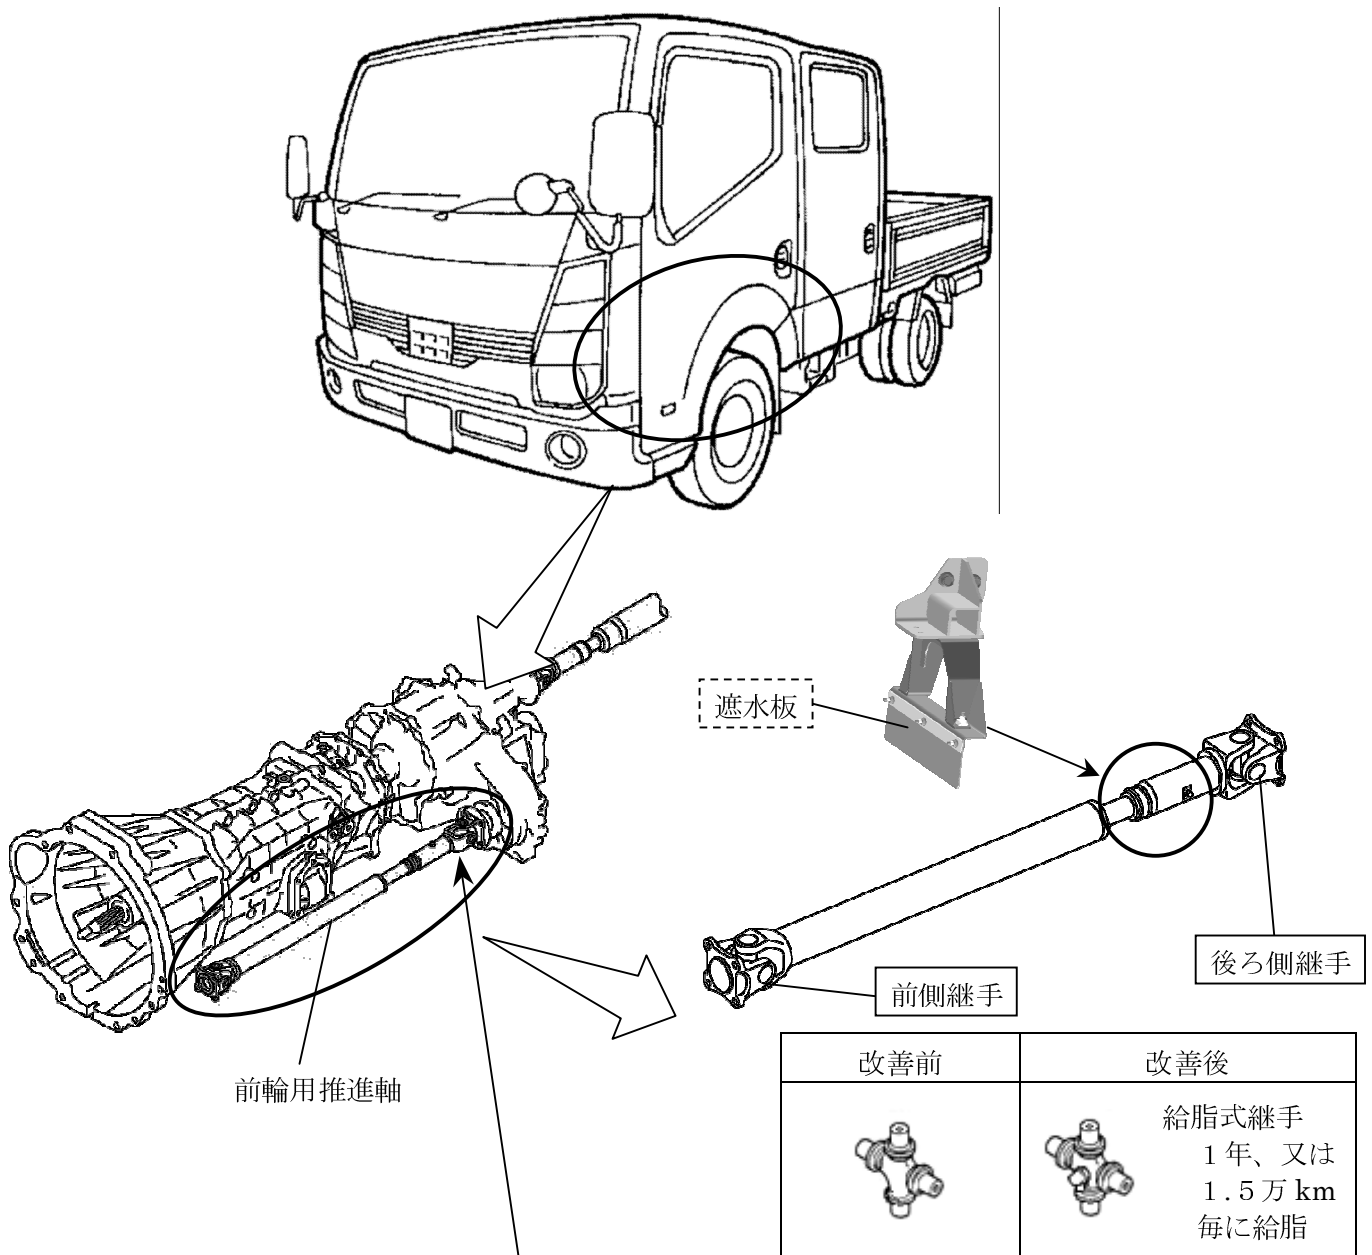
全輪駆動車の前輪用推進軸において、後ろ側継手部の遮水性能が不適切なため、走行中に巻き上げた水が当該継手部にかかって内部に侵入し、潤滑不良となることがある。そのため、そのまま使用を続けると、異音や振動が発生し、最悪の場合、当該継手が破損して前輪への動力伝達ができなくなり、走行が困難となるおそれがある。

全車両、後ろ側継手部に遮水板を追加するとともに、前後の継手を対策品と交換する。また、対策品の継手の整備方法を通知する。

識別：銀色のシールをモデルナンバープレートの右横に貼り付ける。
