改善箇所説明図

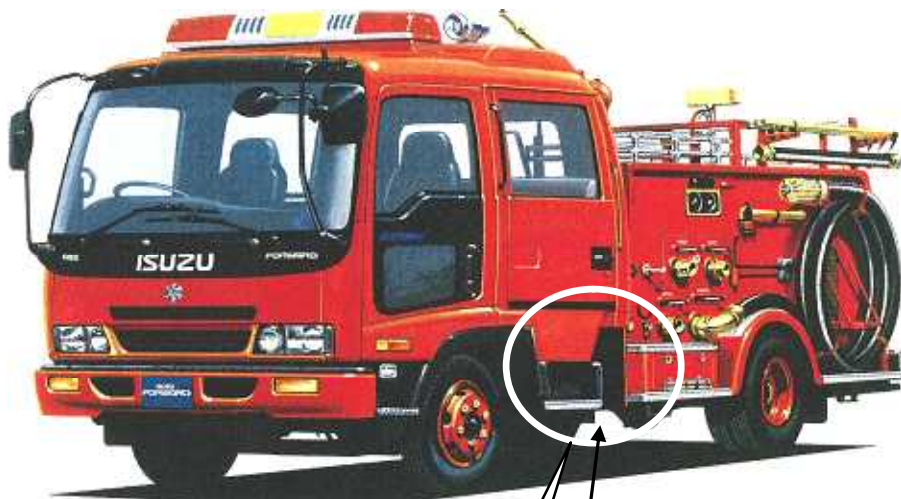
基準不適合発生箇所

乗降性改善のためステップの奥行きを広くしたダブルキャブを搭載したトラックにおいて、吸気ダクトの吸入口への遮水性能が不足しているため、水溜り路・冠水路等を走行すると、当該吸入口より水が浸入することがある。そのため、エンジン内部に水が浸入し、最悪の場合、エンジンが停止するおそれがある。

改善の内容
 全車両、吸気ダクトの吸入口の向きを変更し、吸気ダクトとエアクリーナの結合部にシールを追加するとともに、遮蔽板を追加したエアクリーナに交換する。

識別： エアクリーナのラベルに黄色シールを貼付する。
