改善箇所説明図

(2007-2009年式 FRR34,FSR34,FTR34 ベッド無し仕様)

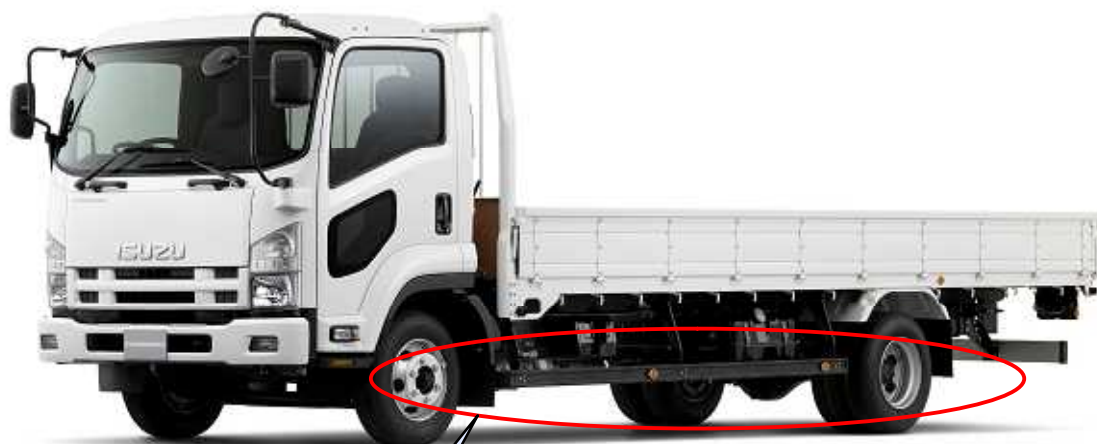
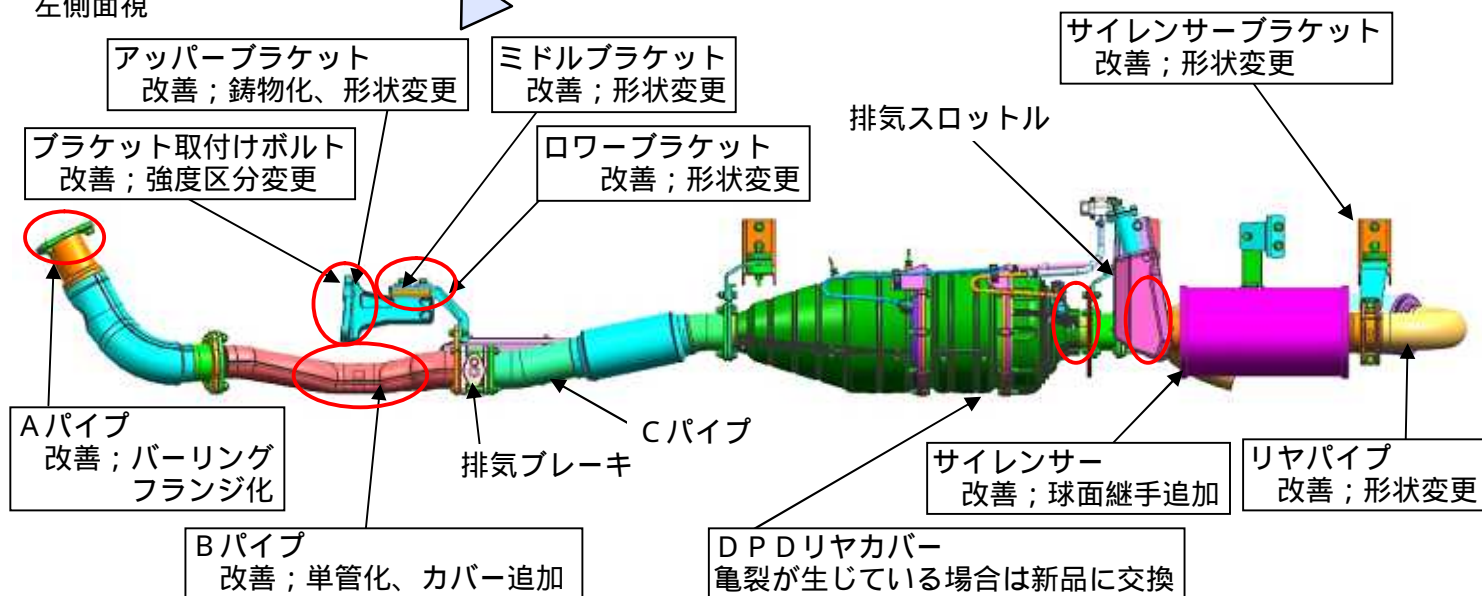
左側面視

中型トラックにおいて、排気管の構造が不適切なため、エンジン回転による共振、および冷熱の繰り返しにより排気管に過大な入力が発生し、排気管、排気管ブラケット、クランプ等に亀裂が生じることがある。そのため、そのままの状態で使用を続けると、最悪の場合、騒音が増大するおそれがある。

全車両、排気管、排気管ブラケット、クランプを対策品に交換する。尚、対策部品の準備に時間を要し、車両型式毎に不具合発生箇所が異なるため、不具合件数の多いものから恒久対策を行う。

暫定対策；排気管周辺より異音が発生している等、異常を感じた場合には点検を行い、不具合部位に亀裂が確認された場合は、新品に交換または修理を行う。
