## 改善箇所説明図

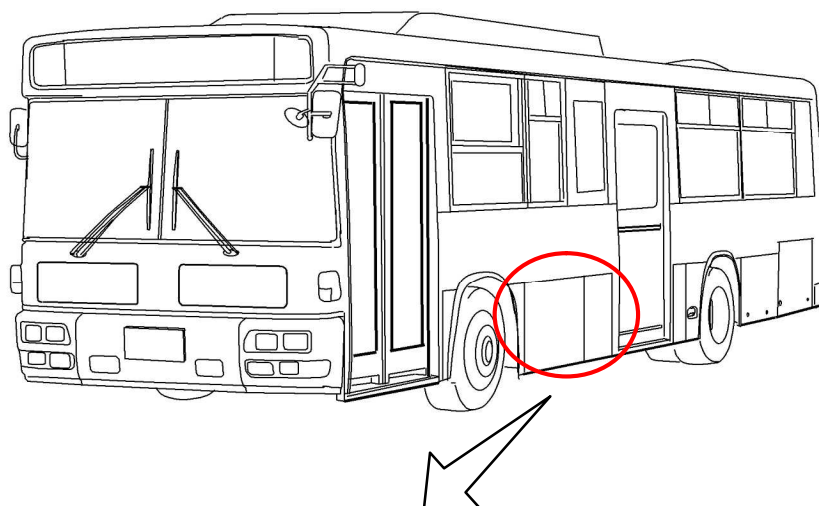
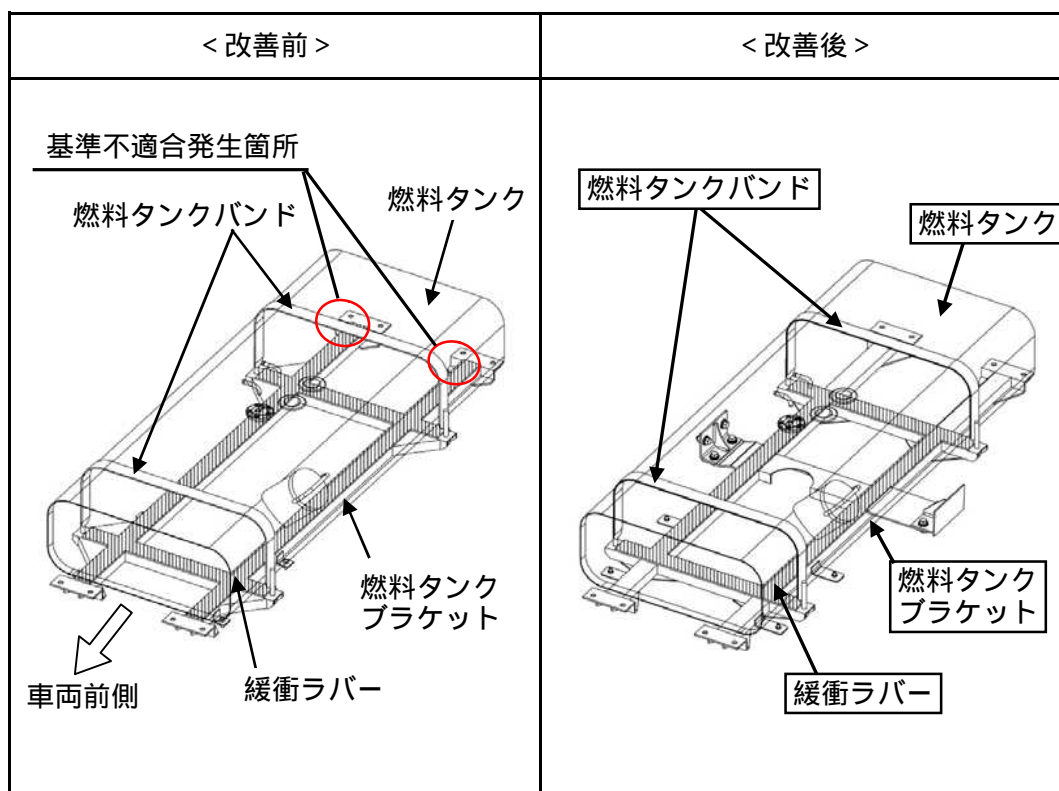
路線バスの燃料タンクにおいて、燃料タンクの緩衝ラバーの形状が不適切なため、燃料タンクバンドを締め付けると、燃料タンクの端部に過大な応力が発生することがある。そのため、そのままの状態で使用を続けると、車両走行時の振動等により燃料タンクに亀裂が入り、最悪の場合、燃料が漏れるおそれがある。

全車両、緩衝ラバーと燃料タンクブラケットを対策品に交換するとともに、燃料タンクと燃料タンクバンドを新品に交換する。
