改善箇所説明図②

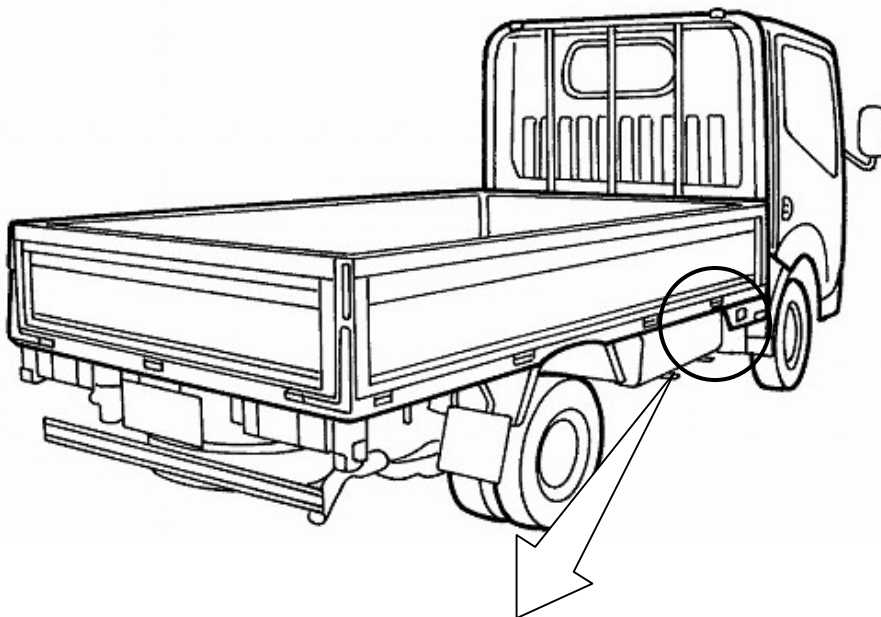
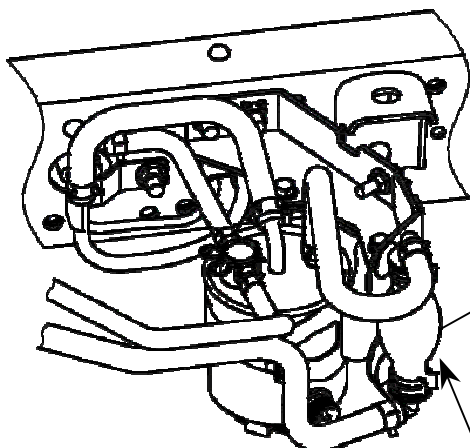
プライミングポンプ

基準不適合発生箇所

ディーゼルエンジン搭載車のプライミングポンプにおいて、成形時の残留応力が高いものがあるため、使用過程におけるオゾン劣化により亀裂が発生することがある。そのため、そのまま使用を続けると、亀裂が貫通して、駐車中に燃料が漏れ、エンジンの始動が困難になるおそれがある。

全車両、当該プライミングポンプを対策品と交換する。

識別：銀色のシールをモデルナンバープレートの右横に貼り付ける。
