改善箇所説明図

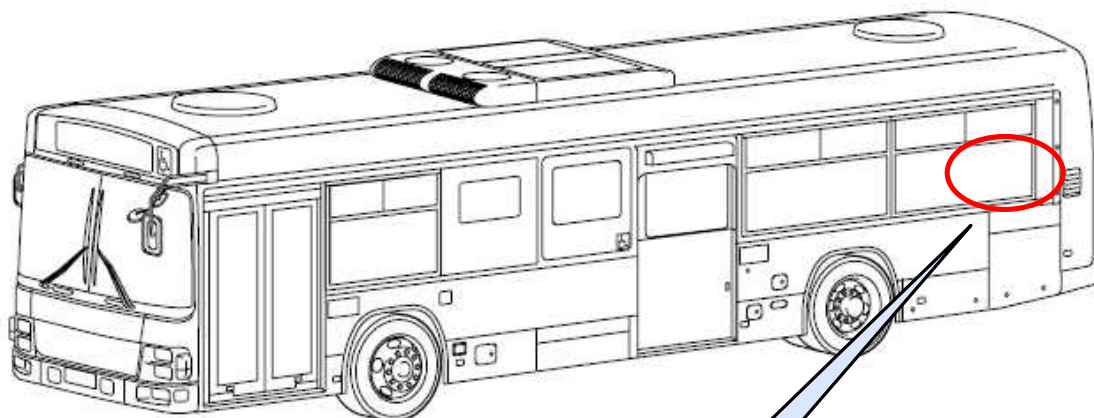
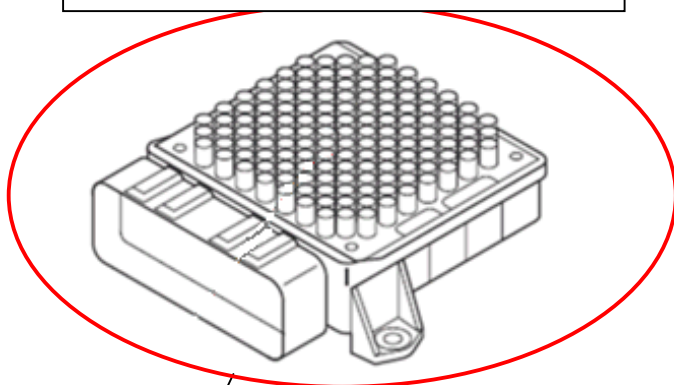
トランスミッション制御ユニット

基準不適合発生箇所

自動変速機を搭載した路線バスにおいて、自動変速機を制御するユニットの温度に対する耐久性が不足しているため、ユニット内部の素子を固定しているハンダに亀裂が生じるものがある。そのため、そのままの状態で使用を続けると亀裂が進行し、絶縁状態となり、変速不良をおこし、最悪の場合、低速時においてタイヤがロックしたり、エンジンが再始動不能となるおそれがある。

全車両、トランスミッション制御ユニットを対策品に交換する。

識別：運転者席左側ドア開口部のシリアルナンバープレート付近に、黄色シールを貼付する。
