改善箇所説明図

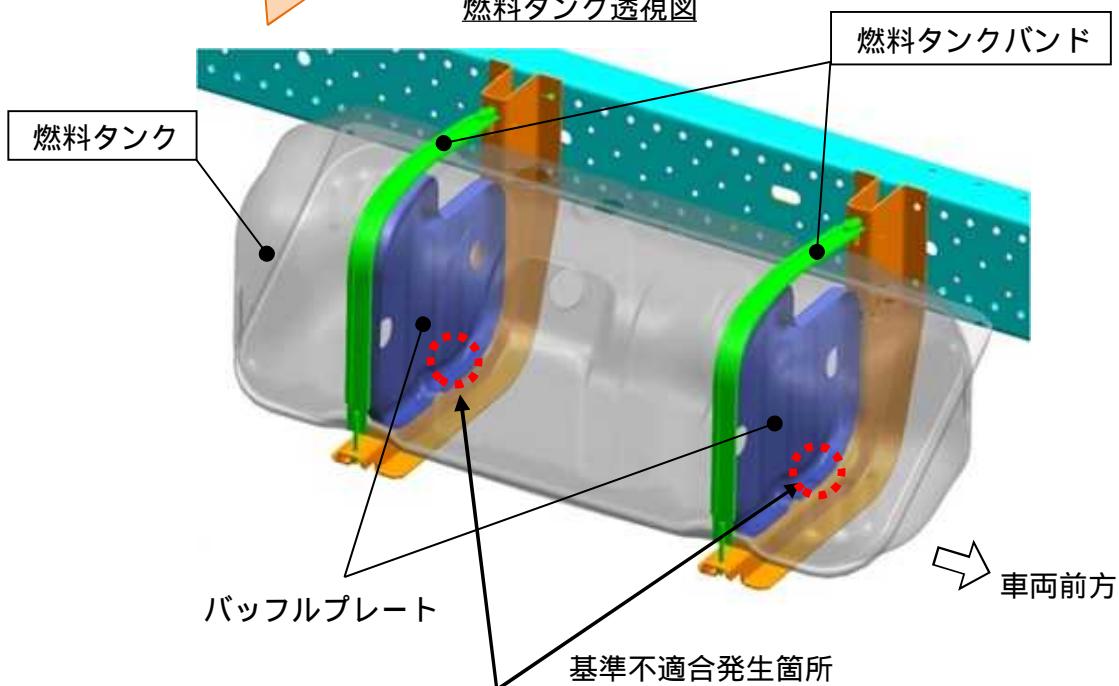
燃料タンク透視図

小型トラックにおいて、燃料タンク内部のバッフルプレート（燃料液面の揺動を抑止する仕切板）を燃料タンクに溶接する強度が不足しているため、燃料の揺動によりバッフルプレートが変動して、スポット溶接部に亀裂が生じるものがある。そのため、そのまま使用を続けると、亀裂が燃料タンクまで進行し、最悪の場合、燃料が漏れるおそれがある。

全車両、燃料タンクを対策品に交換する。また、ワッシャを追加し、燃料タンクバンド、ナットを新品に交換する。
