改善箇所説明図

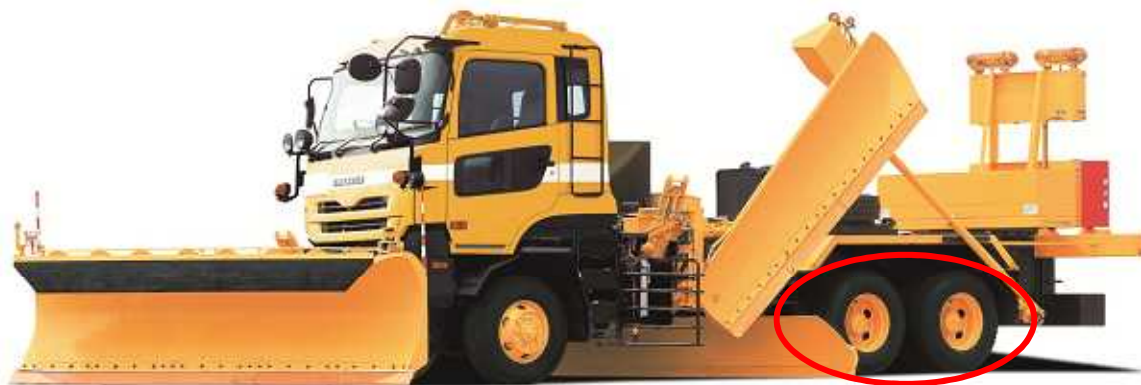
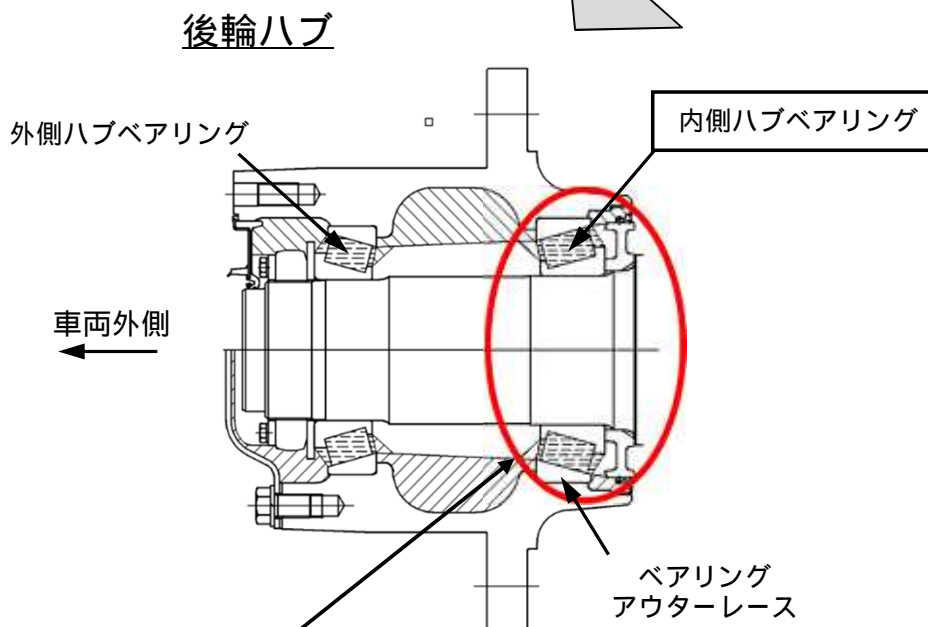
基準不適合発生箇所

上図の斜線で示されている部分にグリースが充填されている。

総輪駆動車において、内側ハブベアリングのグリース充填量が不足しているものがある。そのため、そのままの状態で使用を続けると、ハブベアリングが潤滑不良になり、最悪の場合、走行不能または火災に至るおそれがある。

全車両、後軸（全輪）内側ハブベアリング部を点検し、ベアリングが損傷しているものは新品に交換する。また、損傷がないものはグリースを適正量充填する。

識別：各軸のハウジング後方左側に白色ペイントを塗布する。
