改善箇所説明図

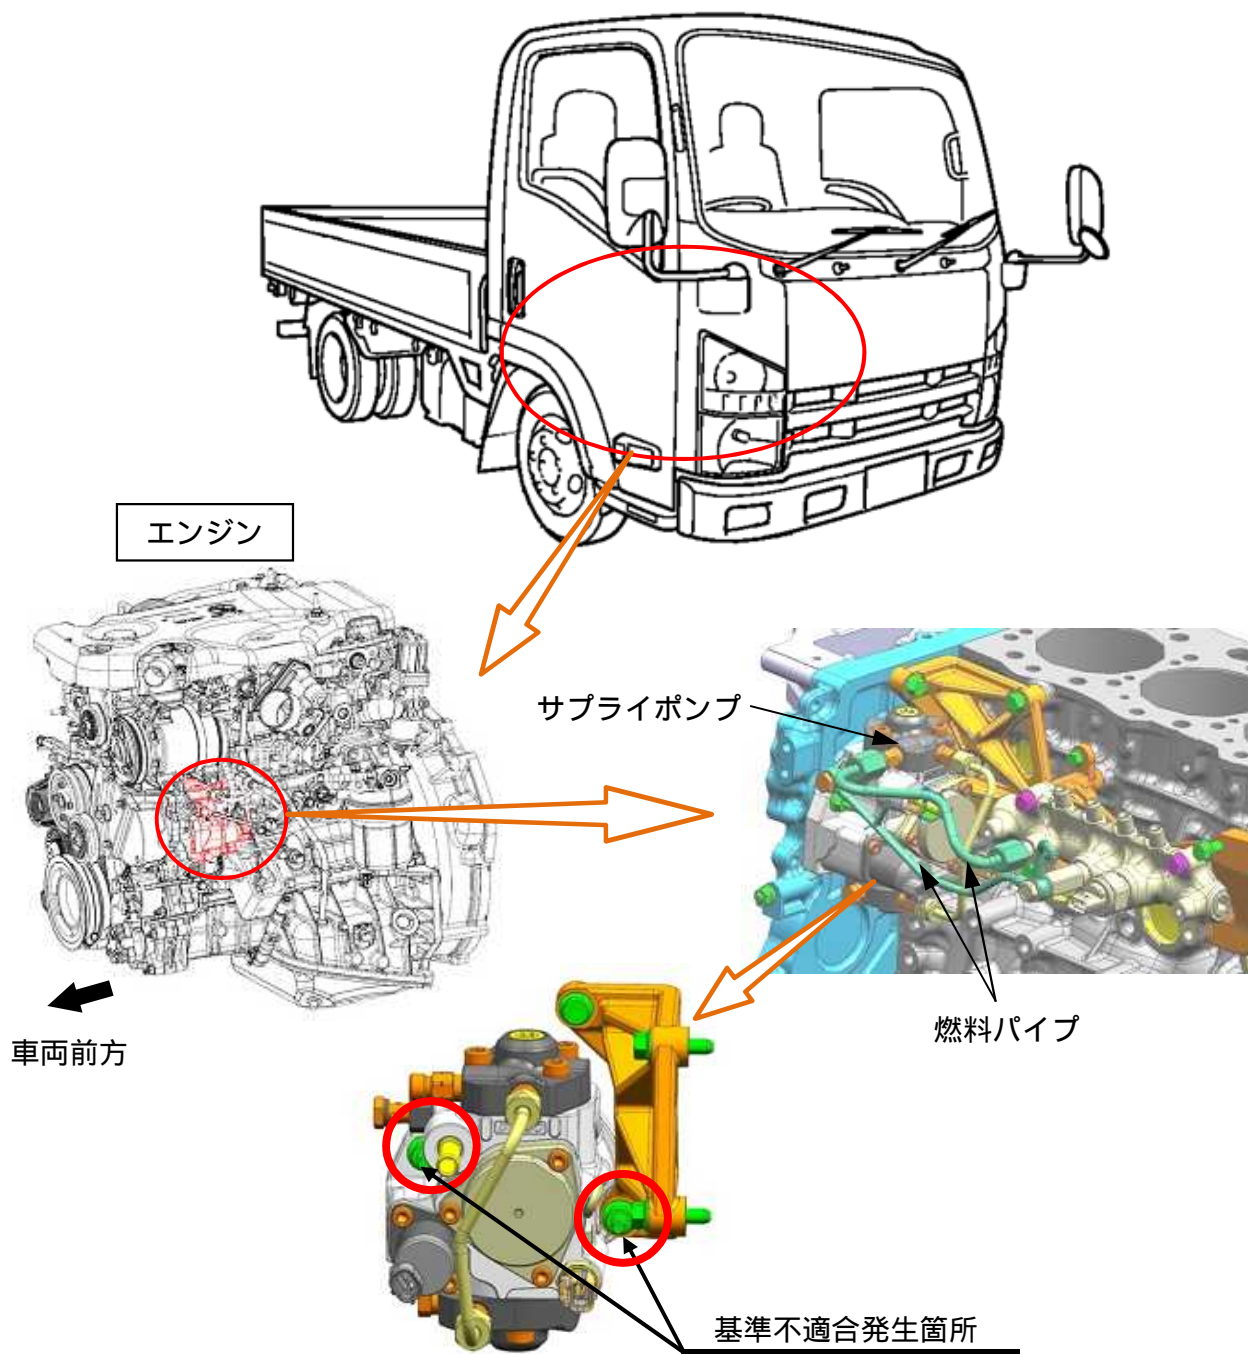
小型トラックの燃料噴射装置において、サブライポンプをエンジンに取付ける締付指示が不適切なため、締結力が不足しているものがある。そのため、そのまま使用を続けると、サブライポンプ取付けボルトの締結部が緩んで振動が増大し、最悪の場合、燃料パイプが亀裂し、燃料が漏れるおそれがある。

全車両、サブライポンプ締結部の点検を行ない、緩んでいる場合はエンジンを良品に交換、緩んでいない場合は増締めを行う。

識別：エンジンヘッドカバー上側に黄色ペイントを塗布する。
