改善箇所説明図

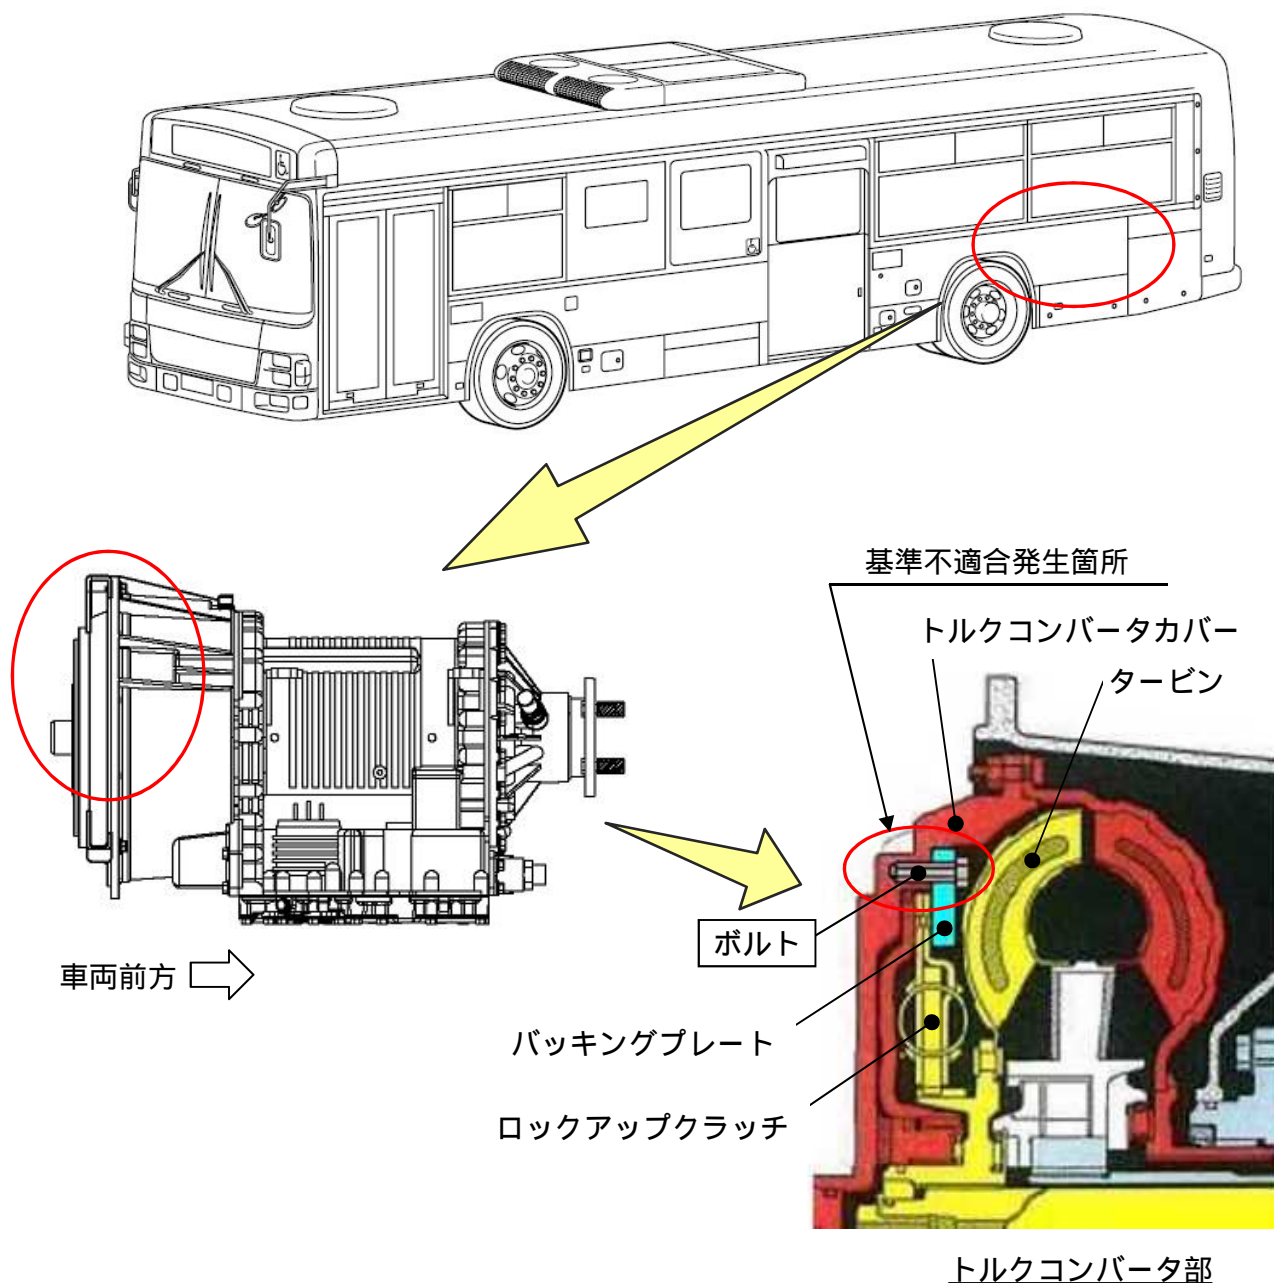
自動変速機を搭載した路線バスにおいて、トルクコンバータ部バックングプレートのトルクコンバータカバーへの取付けボルト締付け方法およびトルクコンバータカバーのねじ部加工が不適切なため、当該ボルトの軸力が不足しているものがある。そのため、そのままの状態で使用を続けるとボルトが折損し、折損したボルトがトルクコンバータカバーとタービンとの間に挟まり、最悪の場合、トルクコンバータがロックアップした状態となり、エンストして走行できなくなるおそれがある。

全車両、バックングプレート取付けボルトを新品に交換し、規定トルクで締め直す。

識別： 自動変速機左側面のシリアルナンバープレートに黄色ペイントを塗布する。
