改善箇所説明図

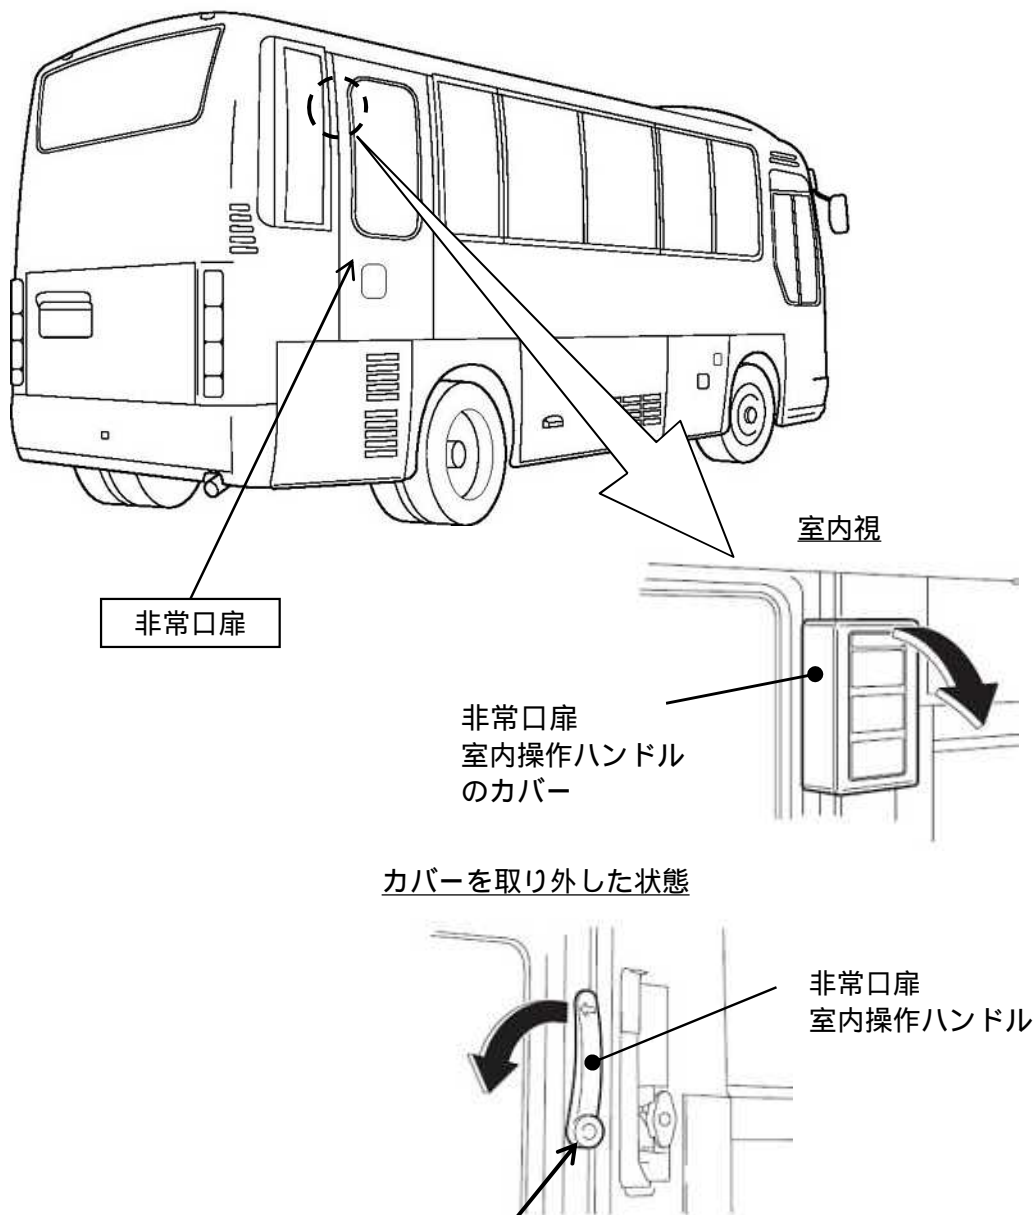
基準不適合発生箇所

非常口扉の室内操作ハンドルの溶接が不適切なため、強度が不足しているものがある。そのため、ハンドルを操作した場合、溶接が外れ、非常口扉を開けることができなくなるおそれがある。

全車両、非常口扉の室内操作ハンドルを点検し、溶接が不適切なものは、扉を良品に交換する。

識別: 改善済車両にはシリアルナンバープレート付近に白色ペイントを塗布する。
