改善箇所説明図

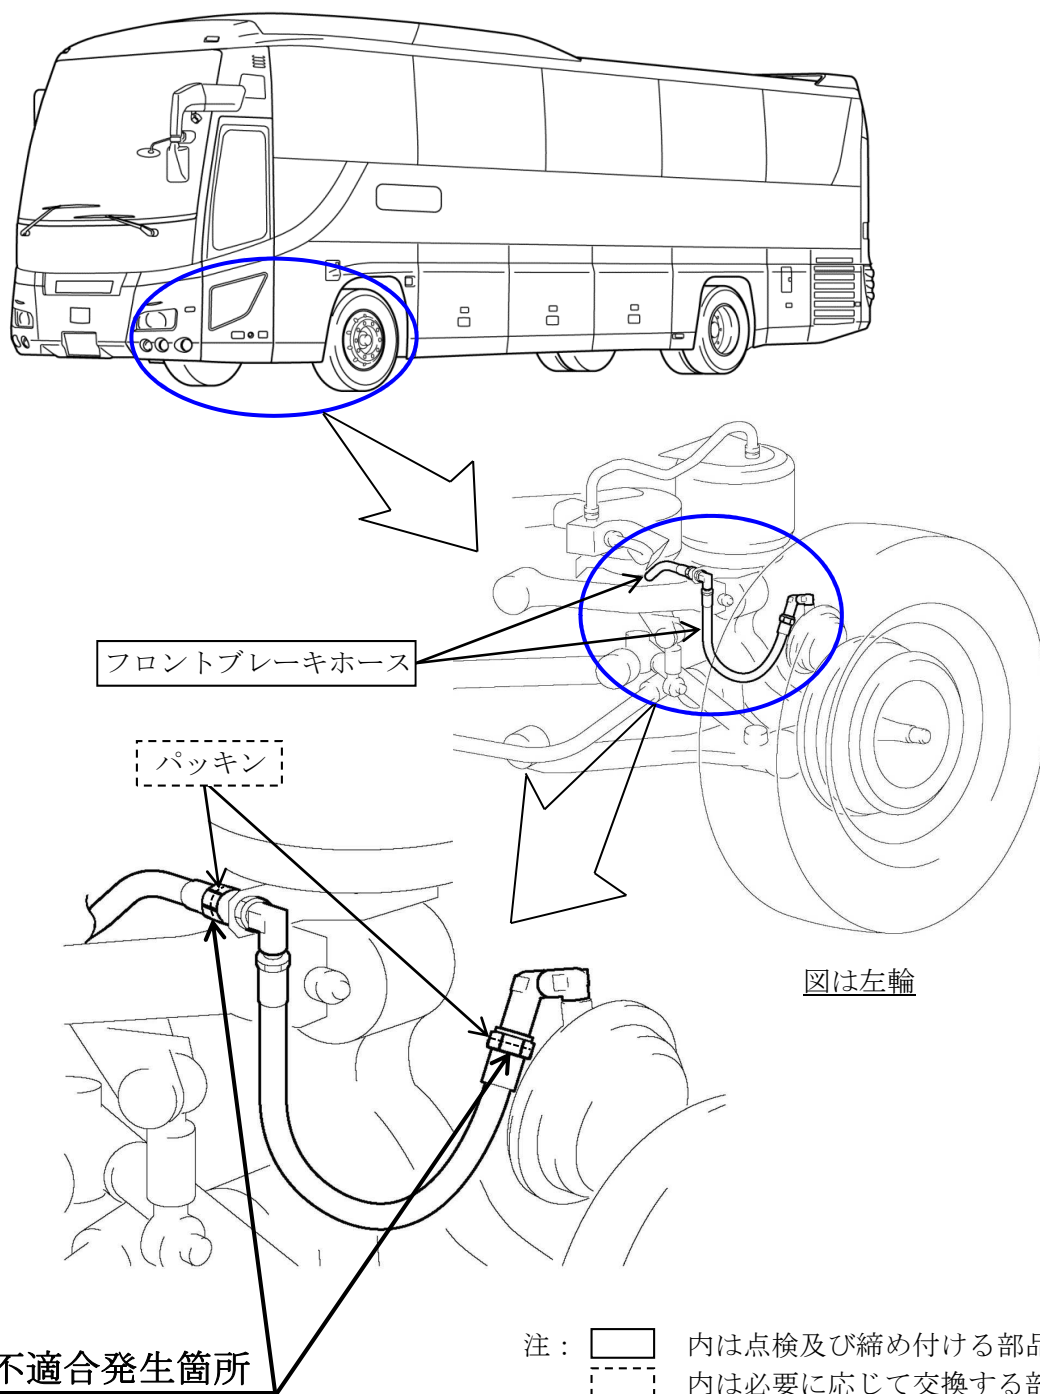
基準不適合発生箇所

大型バスにおいて、フロントブレーキホースの締め付け作業が不適切なため、接続部の締め付け力が不足しているものがある。そのため、そのまま使用を続けると、接続部が緩んでエアが漏れ、最悪の場合、制動力が低下するおそれがある。

全車両、当該ホース接続部の締め付けトルクを点検し、トルクが不足しているものは正規トルクで締め付ける。なお、その際パッキンを新品に交換する。

識別 : 改善済車両にはネームプレートに白色ペイントを塗布する。
