改善箇所説明図

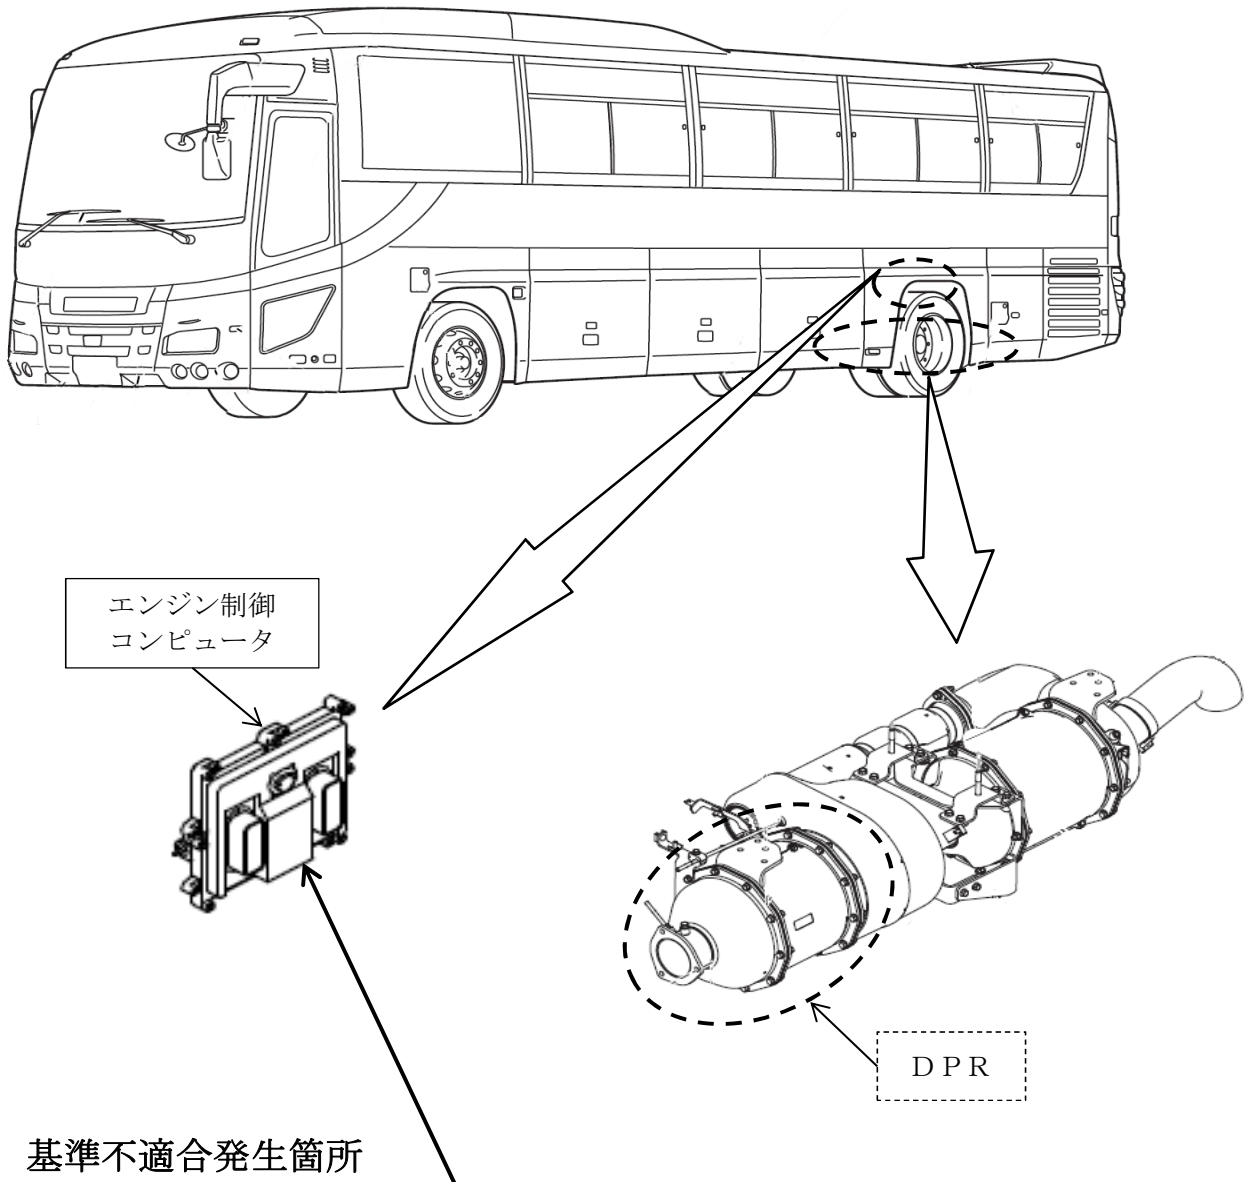
大型バスにおいて、エンジン制御コンピュータのプログラムが不適切なため、加速時に一酸化炭素の排出量が保安基準の基準値を超える。さらに、黒煙排出量が増加することがあり、そのため、DPR（ディーゼル微粒子除去装置）にPM（粒子状物質）が詰まりエンジン警告灯が点灯し、DPRが損傷するおそれがある。

全車両、エンジン制御コンピュータのプログラムを書き換えるとともに、DPR（ディーゼル微粒子除去装置）を点検し、損傷している場合は新品に交換する。

識別：改善済車両にはネームプレートに白色ペイントを塗布する。
