改善箇所説明図

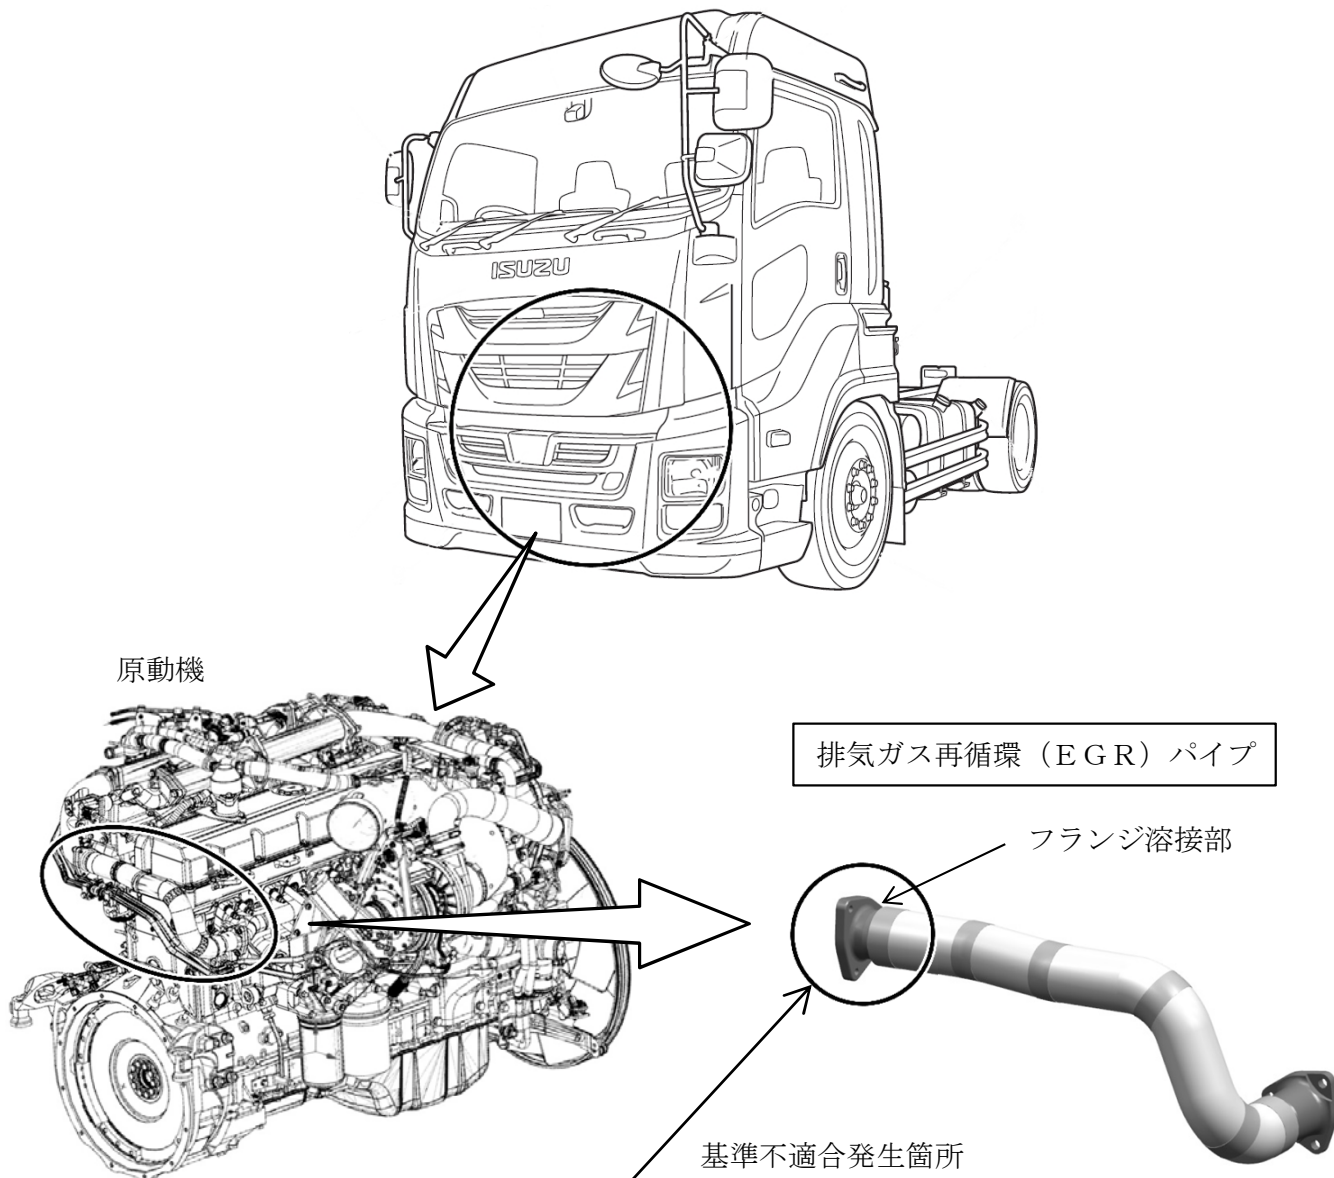
大型トラックの原動機において、排気ガス再循環 (EGR) パイプの製造工程が不適切なため、当該パイプフランジの溶接部の強度が不足しているものがある。そのため、原動機の振動等により、当該パイプフランジの溶接部に亀裂が生じ、排気漏れが発生するおそれがある。

全車両、EGRパイプを良品に交換する。

識別： キャブリアメンバに黄色ペイントを塗布する。
