改善箇所説明図

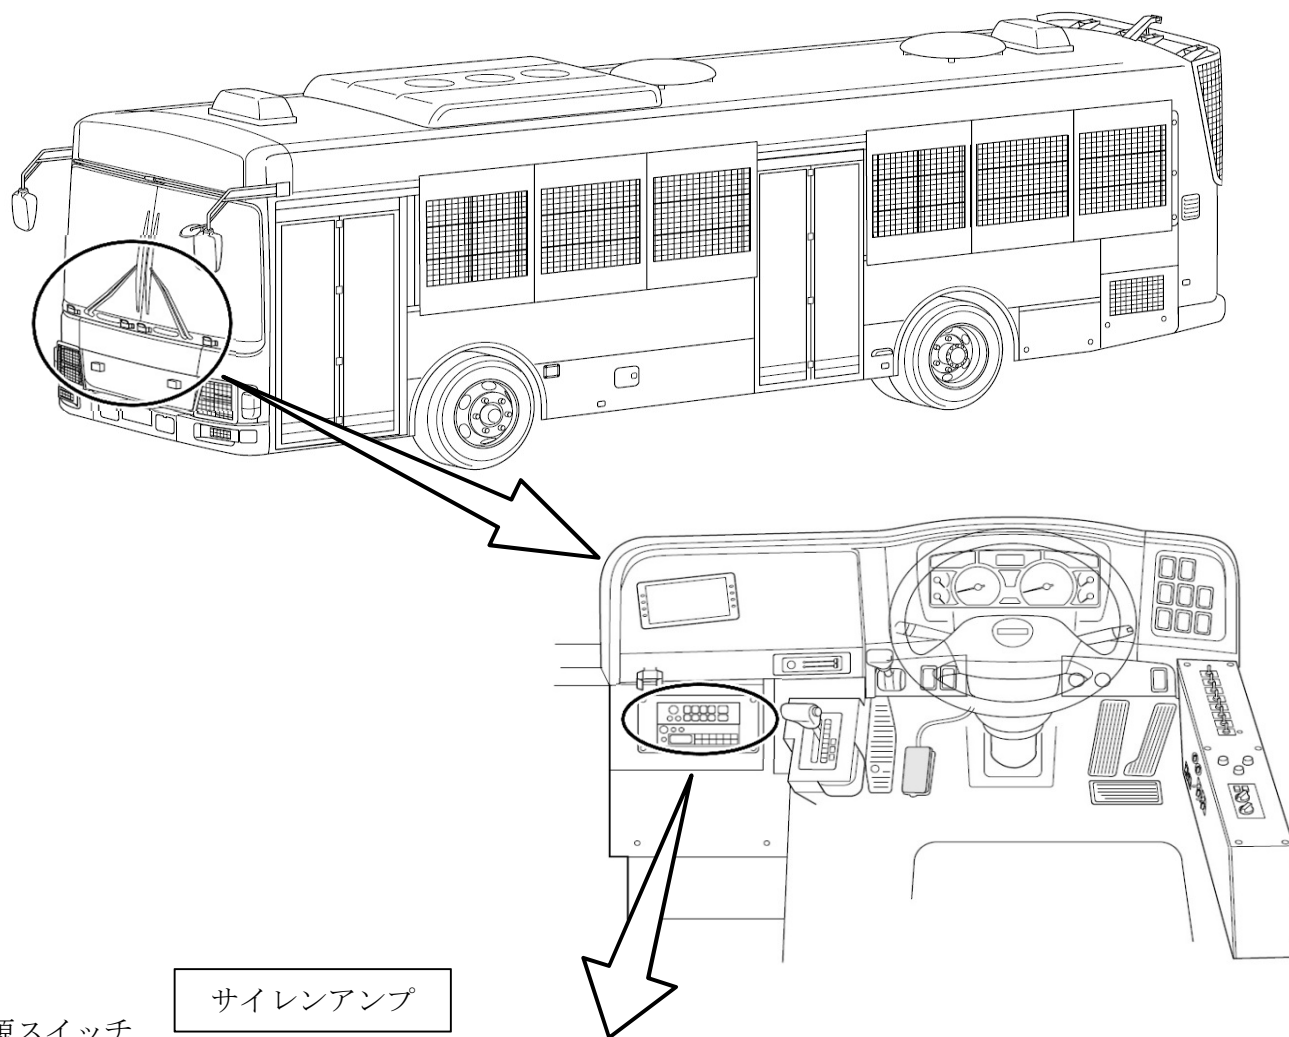
サイレンアンプ

電源スイッチ

基準不適合発生箇所

緊急自動車のサイレンアンプの電源スイッチの構造が不適切なため、電源スイッチ操作時に、当該スイッチが押し込まれた状態から戻らないものがある。そのため、サイレンアンプが作動せず、警光灯の点灯及びサイレンの吹鳴ができなくなるおそれがある。

全車両、サイレンアンプを対策品に交換する。

識別：運転者席左側ドア開口部のシリアルナンバープレート付近に、緑色シールを貼付する。
