改善箇所説明図

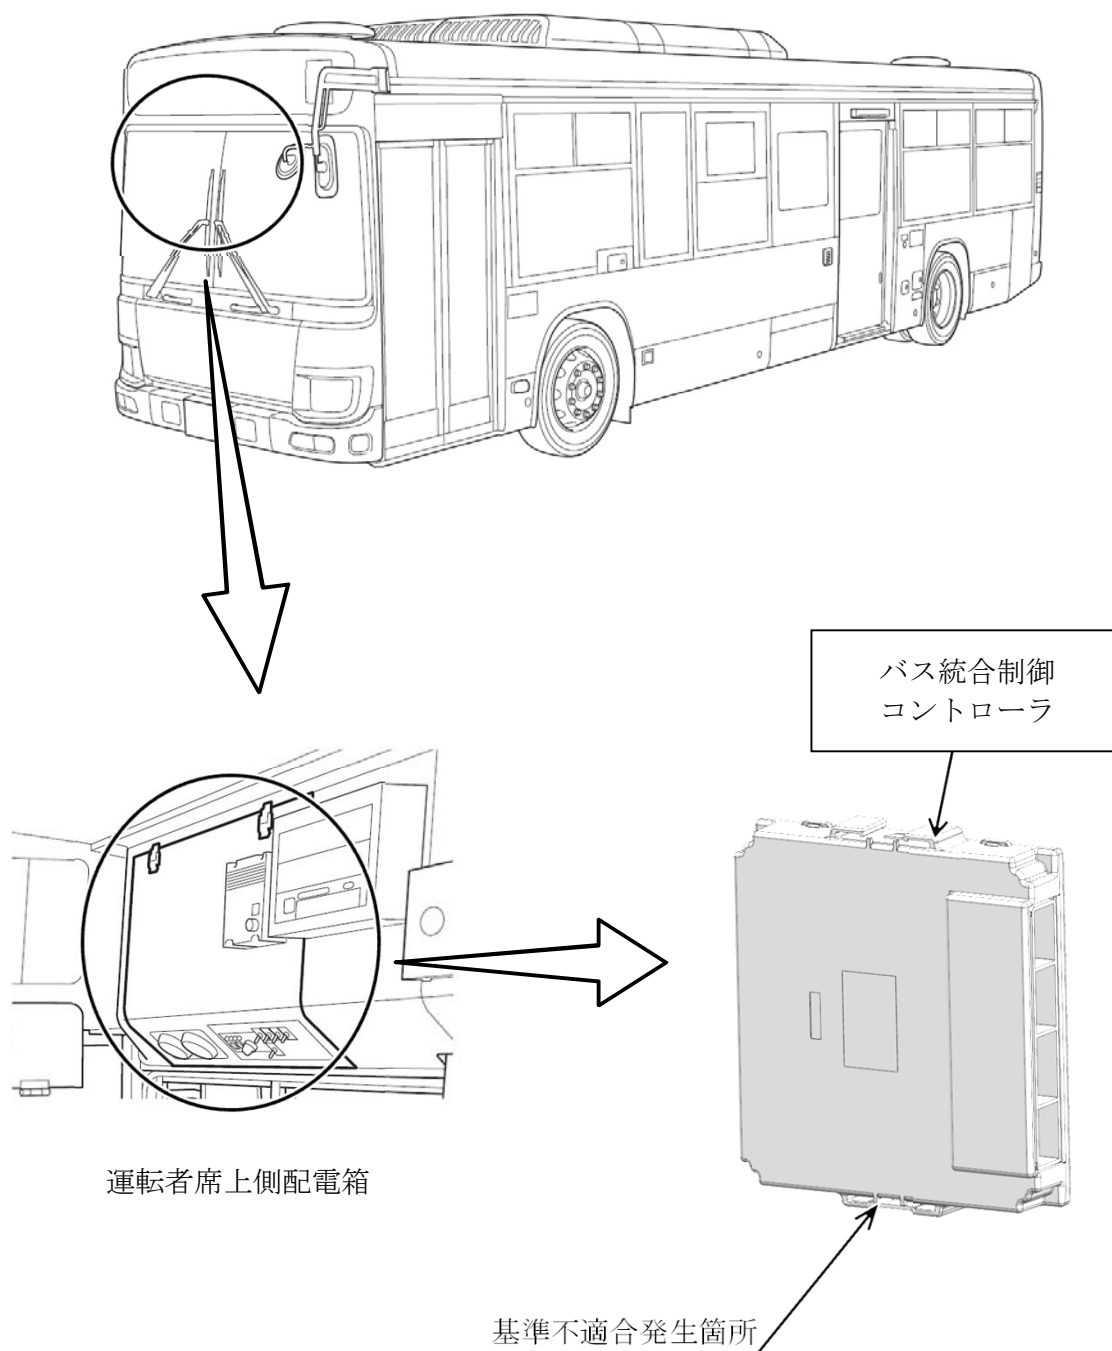
バスの統合制御コントローラにおいて、扉挟み込み防止機能の制御プログラムが不適切なため、扉閉作動中にアクセルペダルを踏み込むと、扉挟み込み防止機能が作動を停止し、乗客が扉に挟み込まれるおそれがある。

全車両、扉挟み込み防止機能の制御プログラムを対策プログラムに書き換える。

識別 : 運転者席上側配電箱付近に識別シール (オレンジ色) を貼付する。
