## 改善箇所説明図

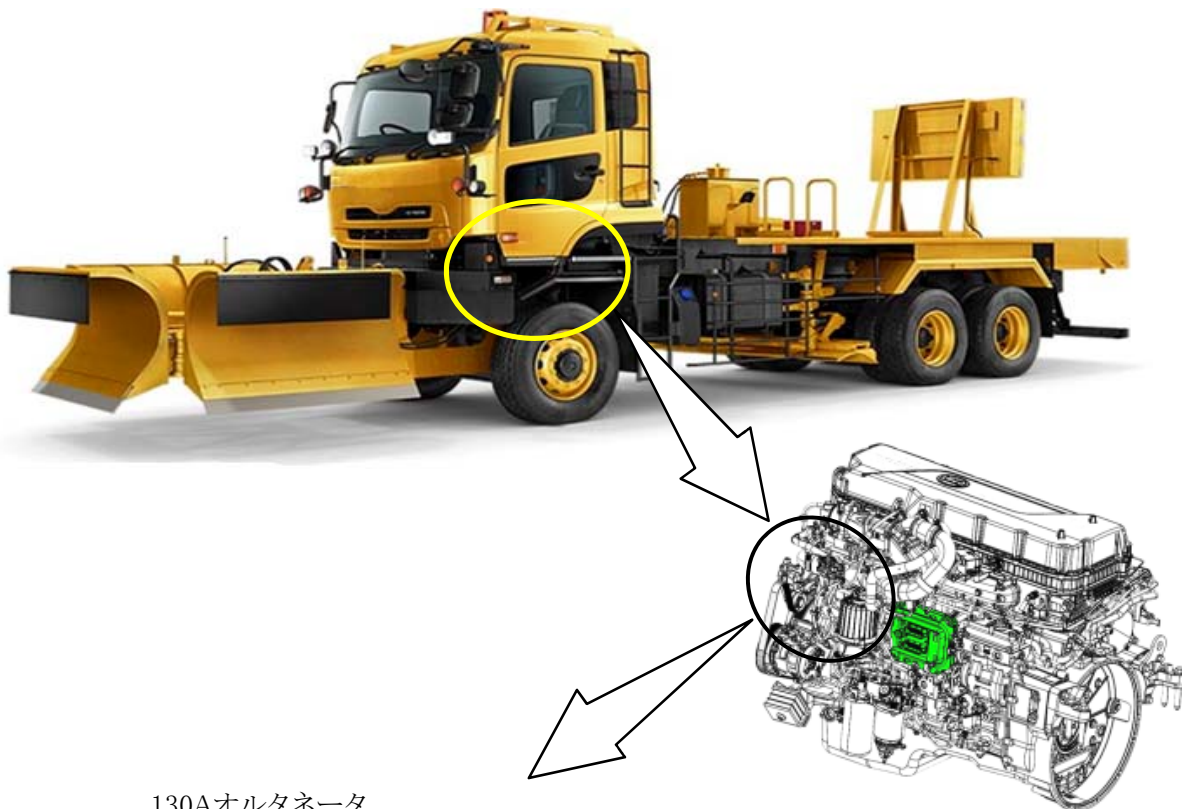
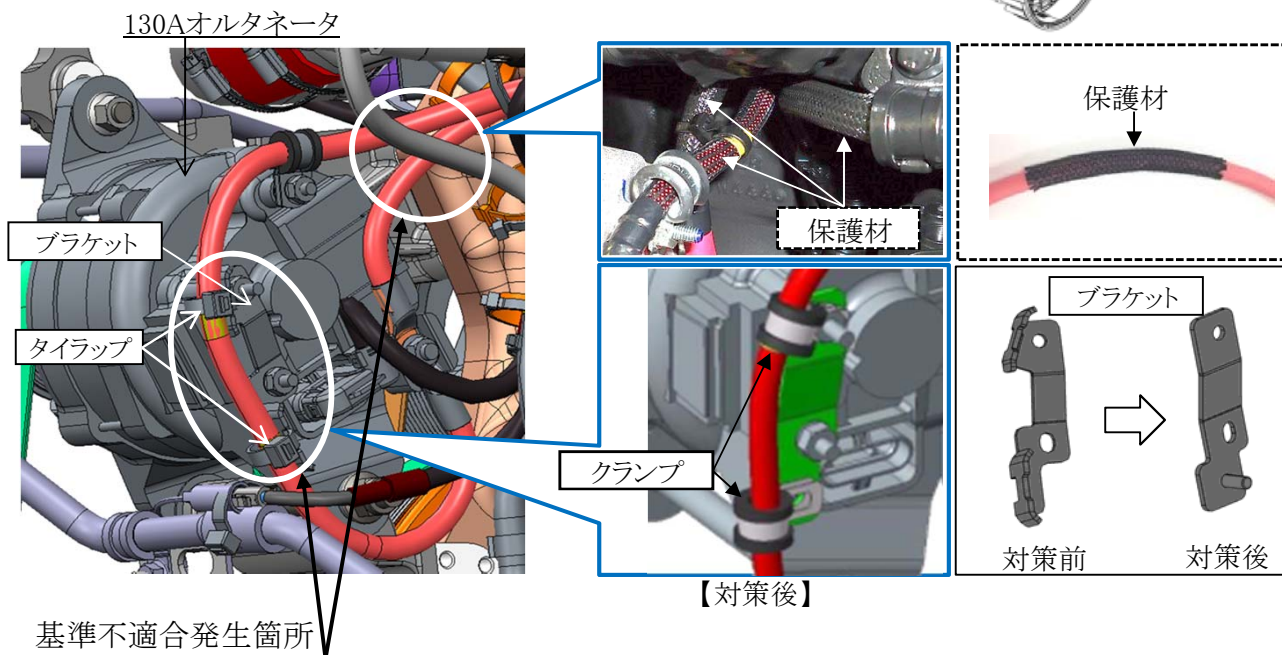
130アンペア仕様のオルタネータ電源配線において、オルタネータ裏側の配索及び固定方法が不適切なため、振動により当該配線が固定ブラケットのエッジ部と干渉して被覆を損傷させることがある。そのため、そのままの状態で使用を続けると、当該配線が短絡し発熱・発煙するおそれがある。

全車両、電源配線に保護材を取付けて、固定ブラケット及びクランプを対策品に交換する。なお、電源配線に損傷がある場合は補修又は新品に交換する。
