改善箇所説明図

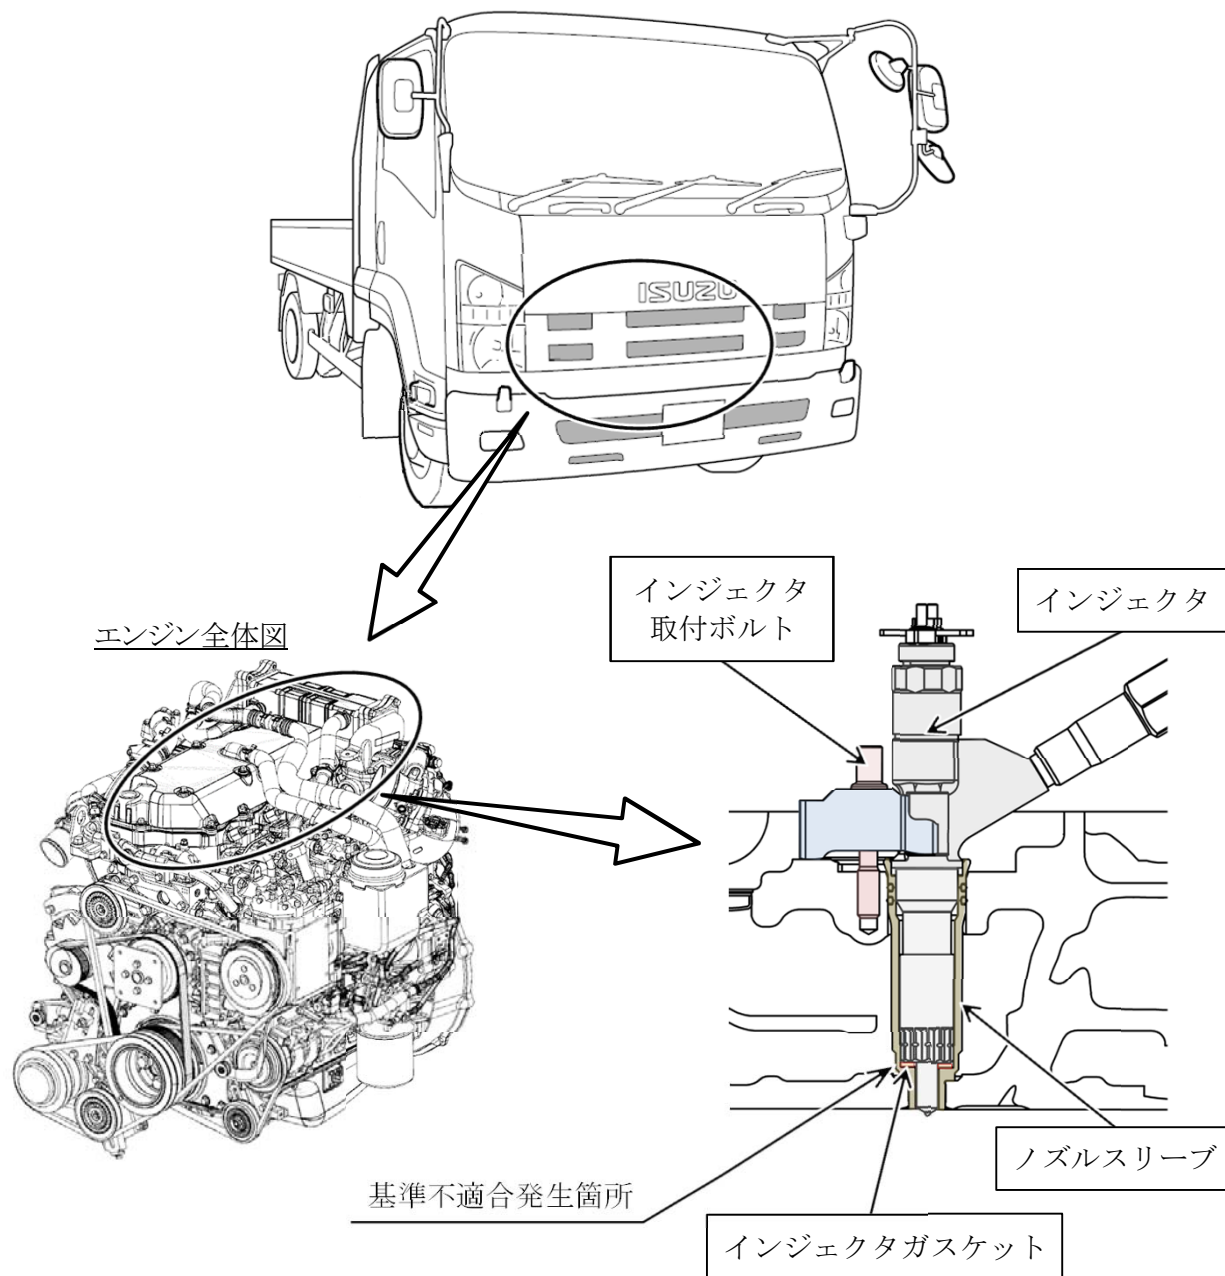
中型トラック及びバスの燃料噴射装置において、インジェクタ取付ボルトの締付トルク指示が不適切なため、インジェクタガスケットのシール性が不足しているものがある。そのため、燃焼ガスが漏れてインジェクタ取付ボルトが緩み、振動が大きくなって当該ボルトが折損し、エンジンが停止して走行できなくなるおそれがある。

全車両、ガスケットを対策品に交換し、適正トルクで締め付ける。なお、燃料噴射装置が損傷している場合は損傷部品を新品に交換する。

識別： ヘッドカバー遮音カバーのコーションプレート左上に識別ペイント（黒色）を塗布する。
