改善箇所説明図

エンジン右側全体図

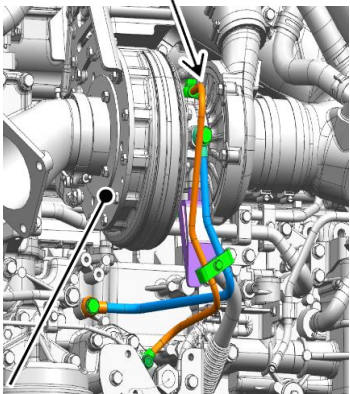
改善前	改善後
<p data-bbox="207 1041 478 1075">基準不適合発生箇所</p>

大型トラック用エンジンにおいて、ターボチャージャのタービンインペラの二次共振時の最大応力部に微小空孔が存在した場合に、微小空孔を起点とした疲労破壊によりタービンインペラが破損して異音、白煙排出、出力不足等が発生し、エンジン警告灯が点灯することがある。そのため、そのままの状態で使用を続けると、ターボチャージャに異常振動が発生し、ターボチャージャ給油パイプが疲労により亀裂してオイルが漏れ、高温部に付着して火災に至るおそれがある。

全車両、給油パイプ、給水パイプおよびパイプ固定用ブラケットを対策品に交換する。なお、上記原因によりタービンインペラが破損した場合には、ターボチャージャを無償で交換する。

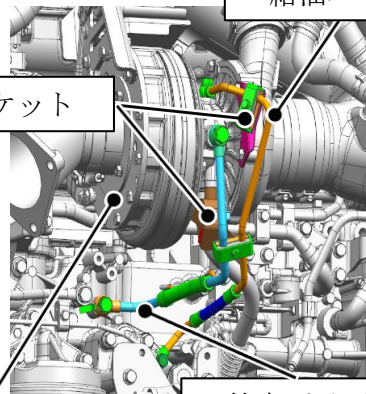
<p data-bbox="1181 1064 1340 1097">給油パイプ</p> <p data-bbox="845 1176 989 1209">ブラケット</p> <p data-bbox="798 1489 1037 1523">ターボチャージャ</p> <p data-bbox="1141 1467 1300 1500">給水パイプ</p>
