改善箇所説明図

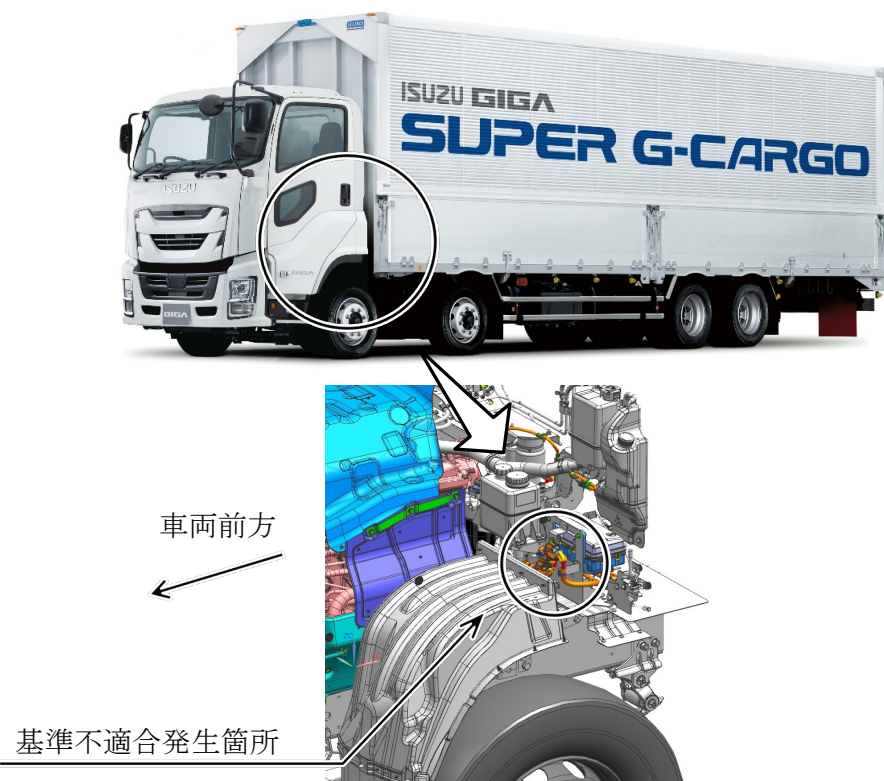
改善前	改善後
<p>スタータリレー</p> <p>ハーネス</p> <p>キャブチルトリレー</p>	<p>スタータリレー</p> <p>ハーネス</p> <p>キャブチルトリレー</p>

大型トラックにおいて、スタータリレーおよびキャブチルトリレーへ接続するハーネスのコネクタ取付け向きが不適切なため、キャブチルト状態で高圧洗浄を行った場合に、当該コネクタ部から水が浸入することがある。そのため、当該リレーの接点間でトラッキングが発生して発熱、焼損し、最悪の場合、火災に至るおそれがある。

改善の内容；
全車両、当該ハーネスを対策品に交換し、スタータリレーおよびキャブチルトリレーを新品に交換する。

識別：助手席側ドア開口部のシリアルナンバープレート付近に、識別シール（赤色）を貼付する。
