改善箇所説明図

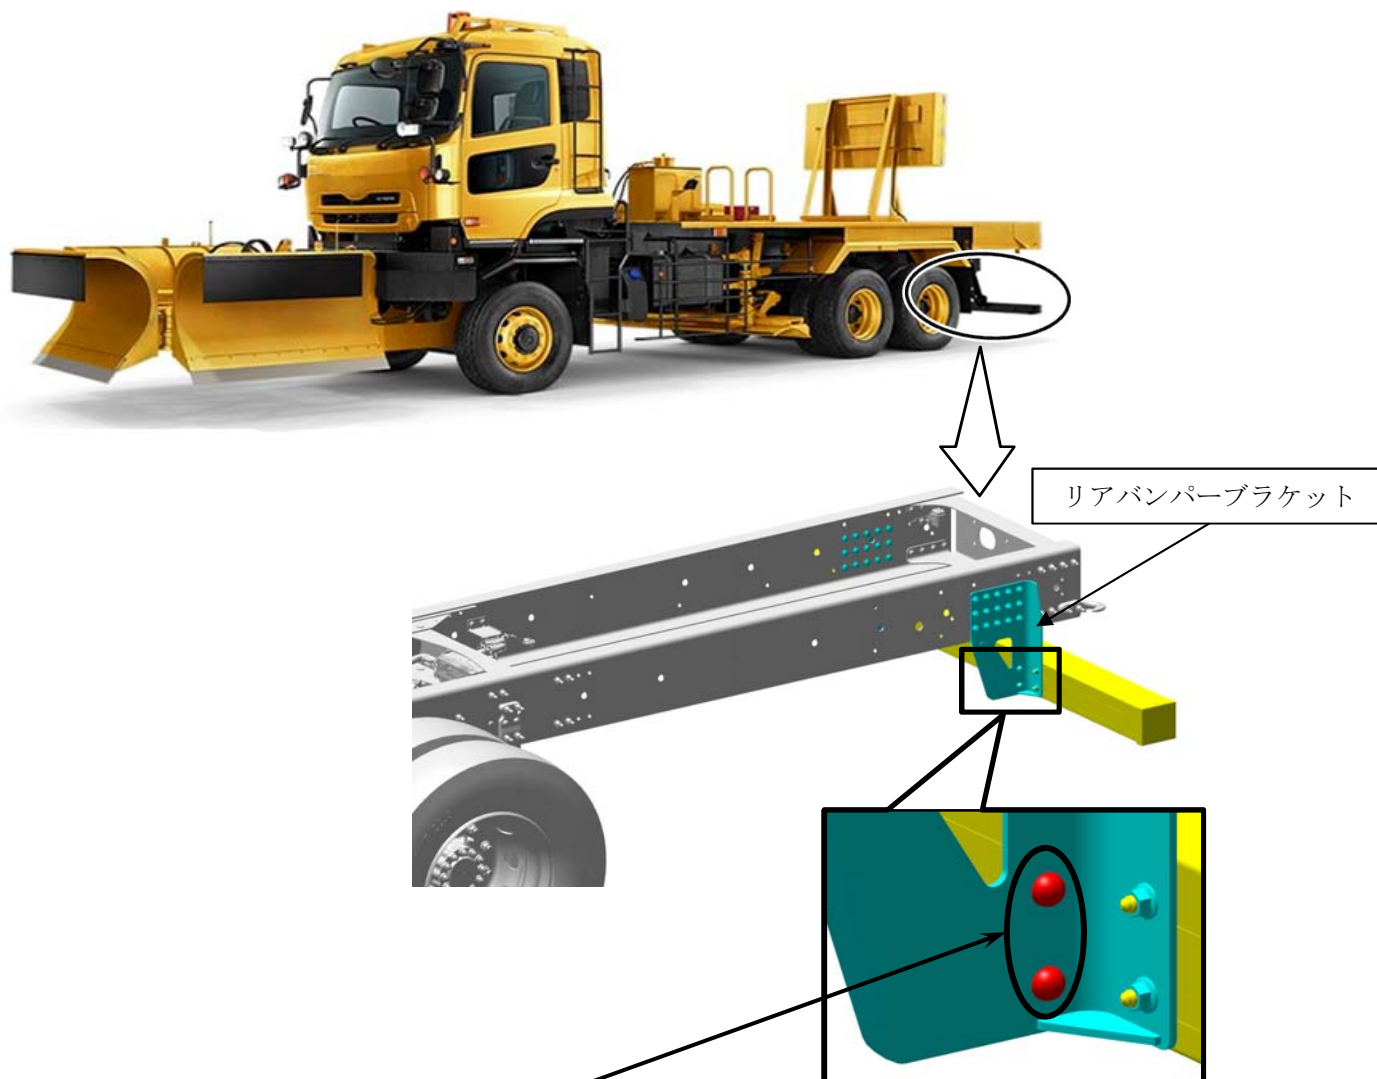
基準不適合発生箇所

大型トラックのリアバンパーブラケットにおいて、当該ブラケットの構造体同士を締結するリベット止めが不適切なため、保安基準第18条の2（突入防止装置の基準）に定める強度要件を満たしていないおそれがある。

全車両、リアバンパーブラケットのリベット部位を確認し、塑性変形が基準を満たしていない場合は良品に交換する。

識別：改善済車両には助手席側ステップ部のVINプレート左下に黄色ペイントを塗布する。
