改善箇所説明図

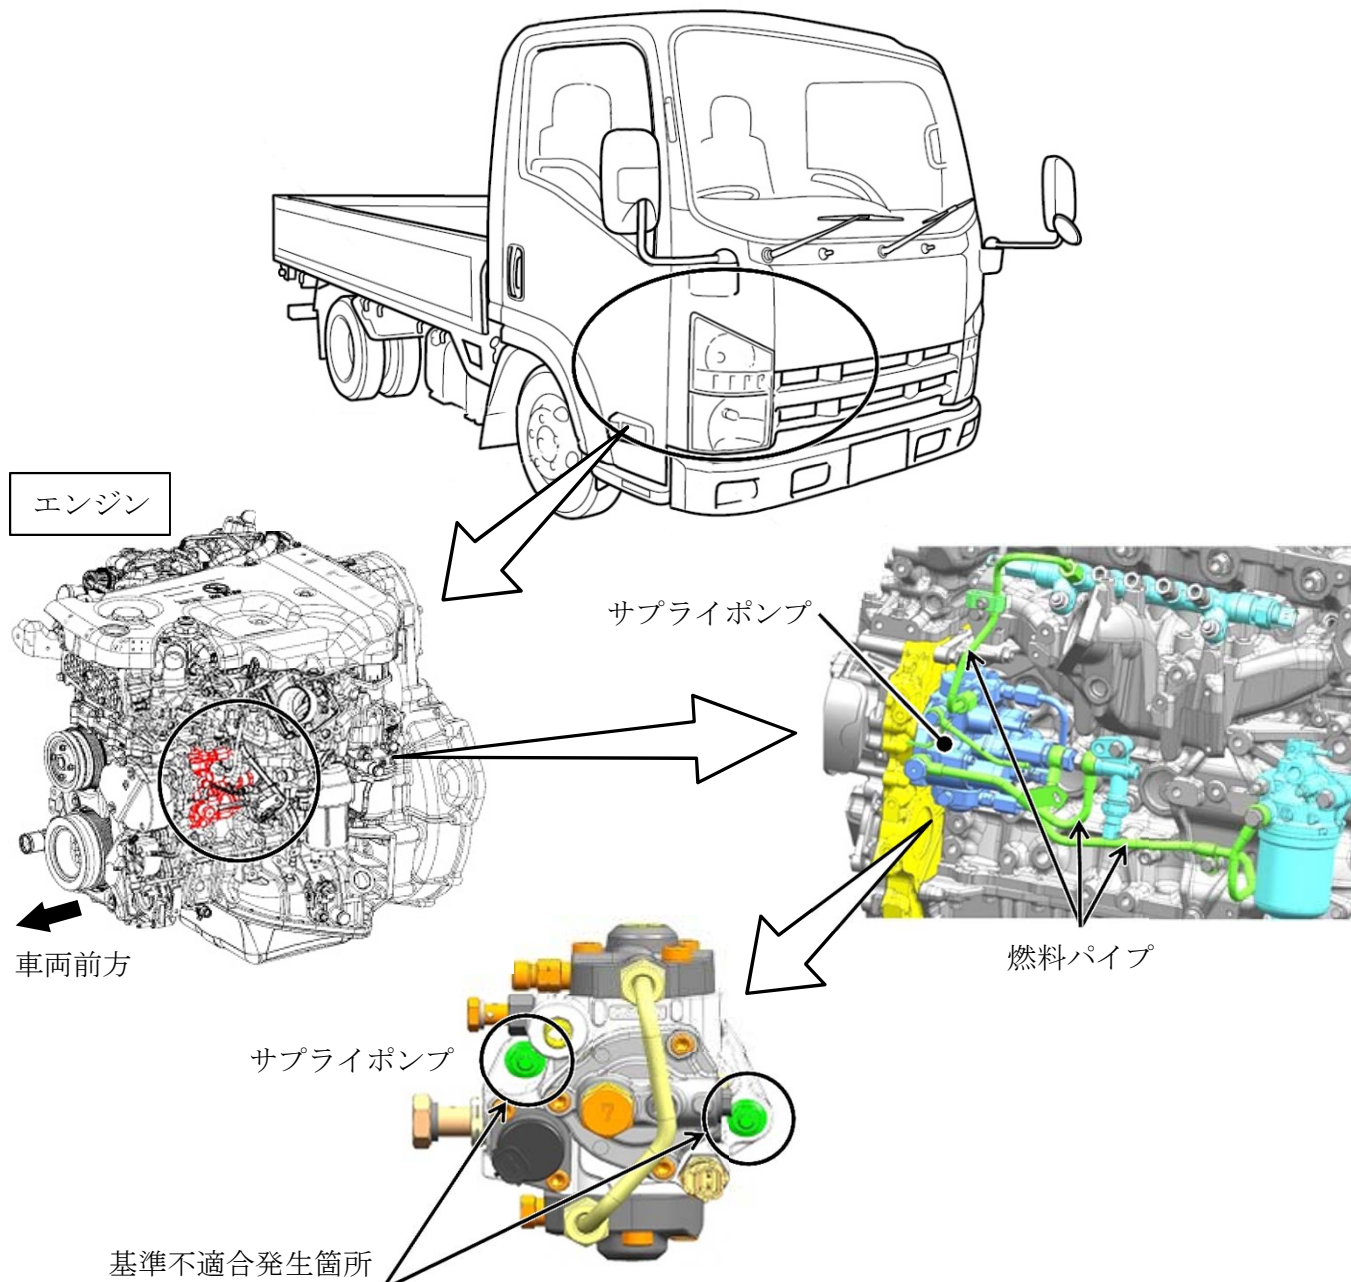
小型トラックの燃料噴射装置において、サプライポンプをエンジンに締結する取付けボルトの締付トルクが不足しているものがある。そのため、そのままの状態で使用を続けると、取付けボルトの締結部が緩んでサプライポンプの振動が増大し、最悪の場合、燃料パイプに亀裂が発生し、燃料が漏れるおそれがある。

全車両、サプライポンプ締結部の点検を行い、緩んでいる場合はエンジンを良品に交換、緩んでいない場合は増締めを行う。

識別： エンジンヘッドカバー上側に黄色ペイントを塗布する。
