改善箇所説明図

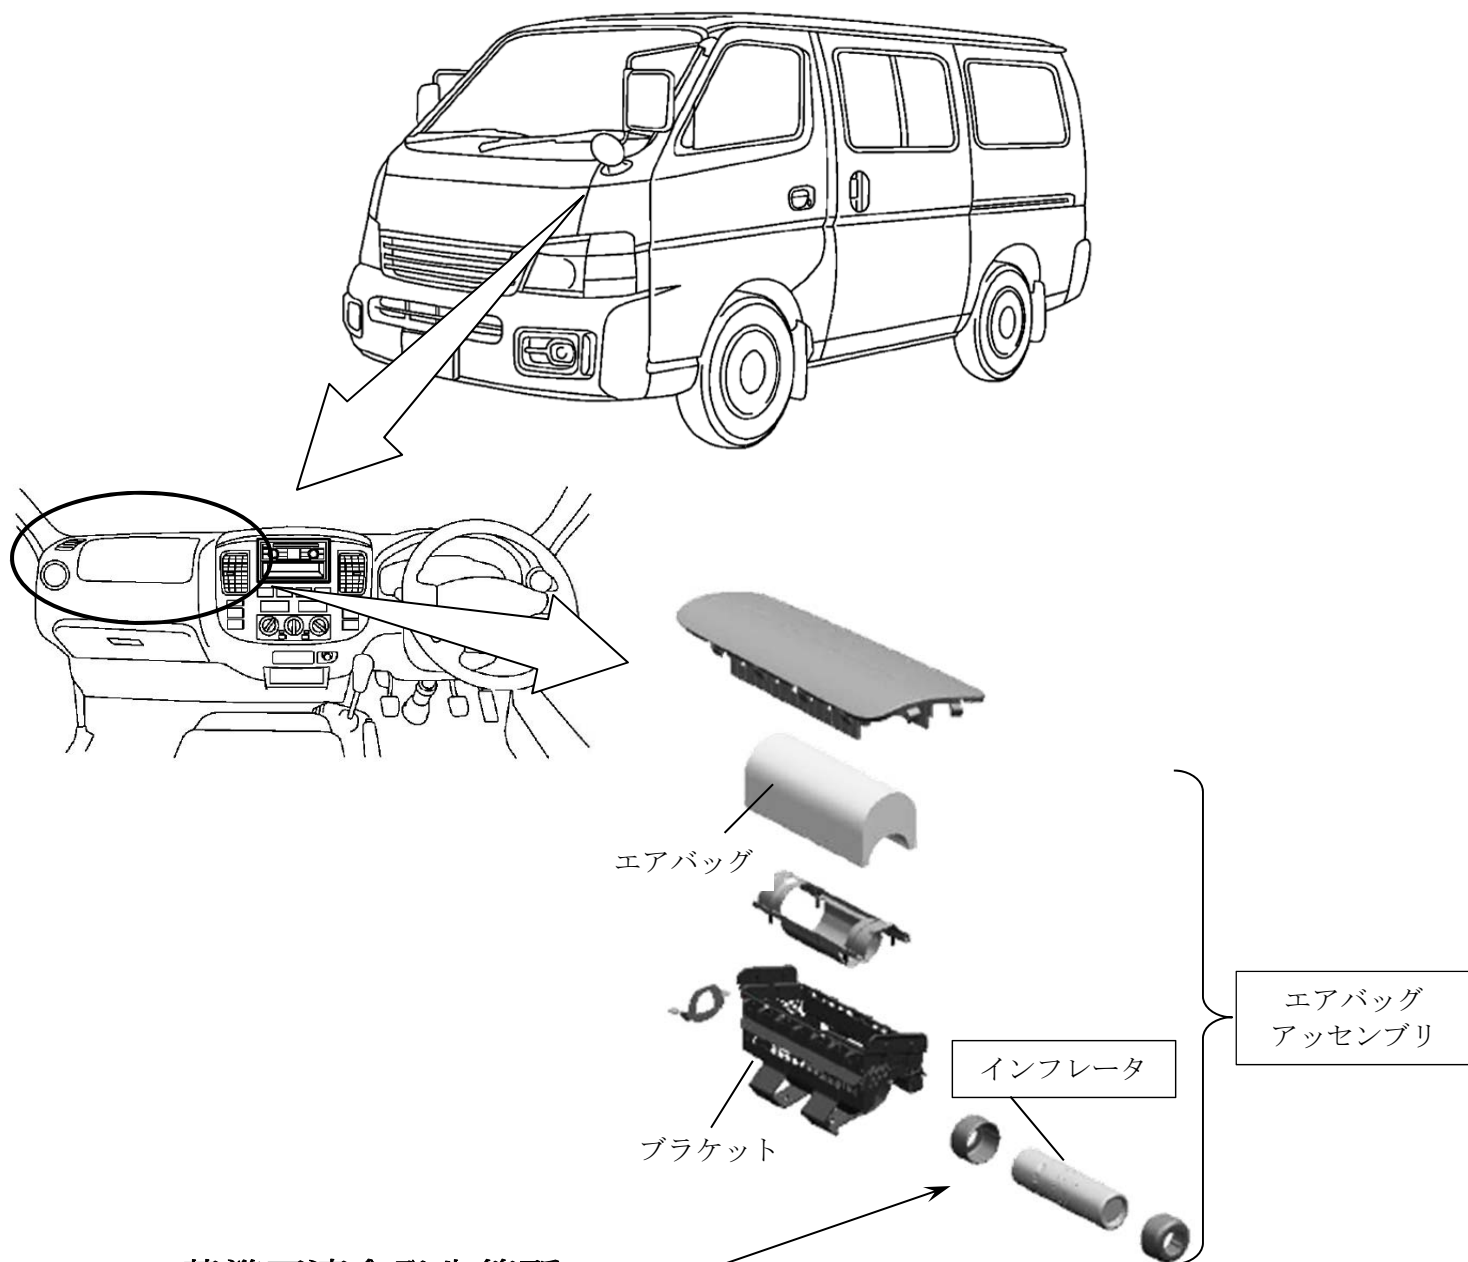
基準不適合発生箇所

助手席側のエアバッグのインフレーター（膨張装置）において、ガス発生剤の吸湿防止が不適切なため、温度および湿度変化の繰り返しによりガス発生剤が劣化することがある。そのため、エアバッグ展開時にインフレーター容器が破損するおそれがある。

全車両、助手席エアバッグインフレーターまたは助手席エアバッグアッセンブリを対策品と交換する。

識別：銀色のシールをモデルナンバープレートの右横に貼り付ける。
