### 改善箇所説明図

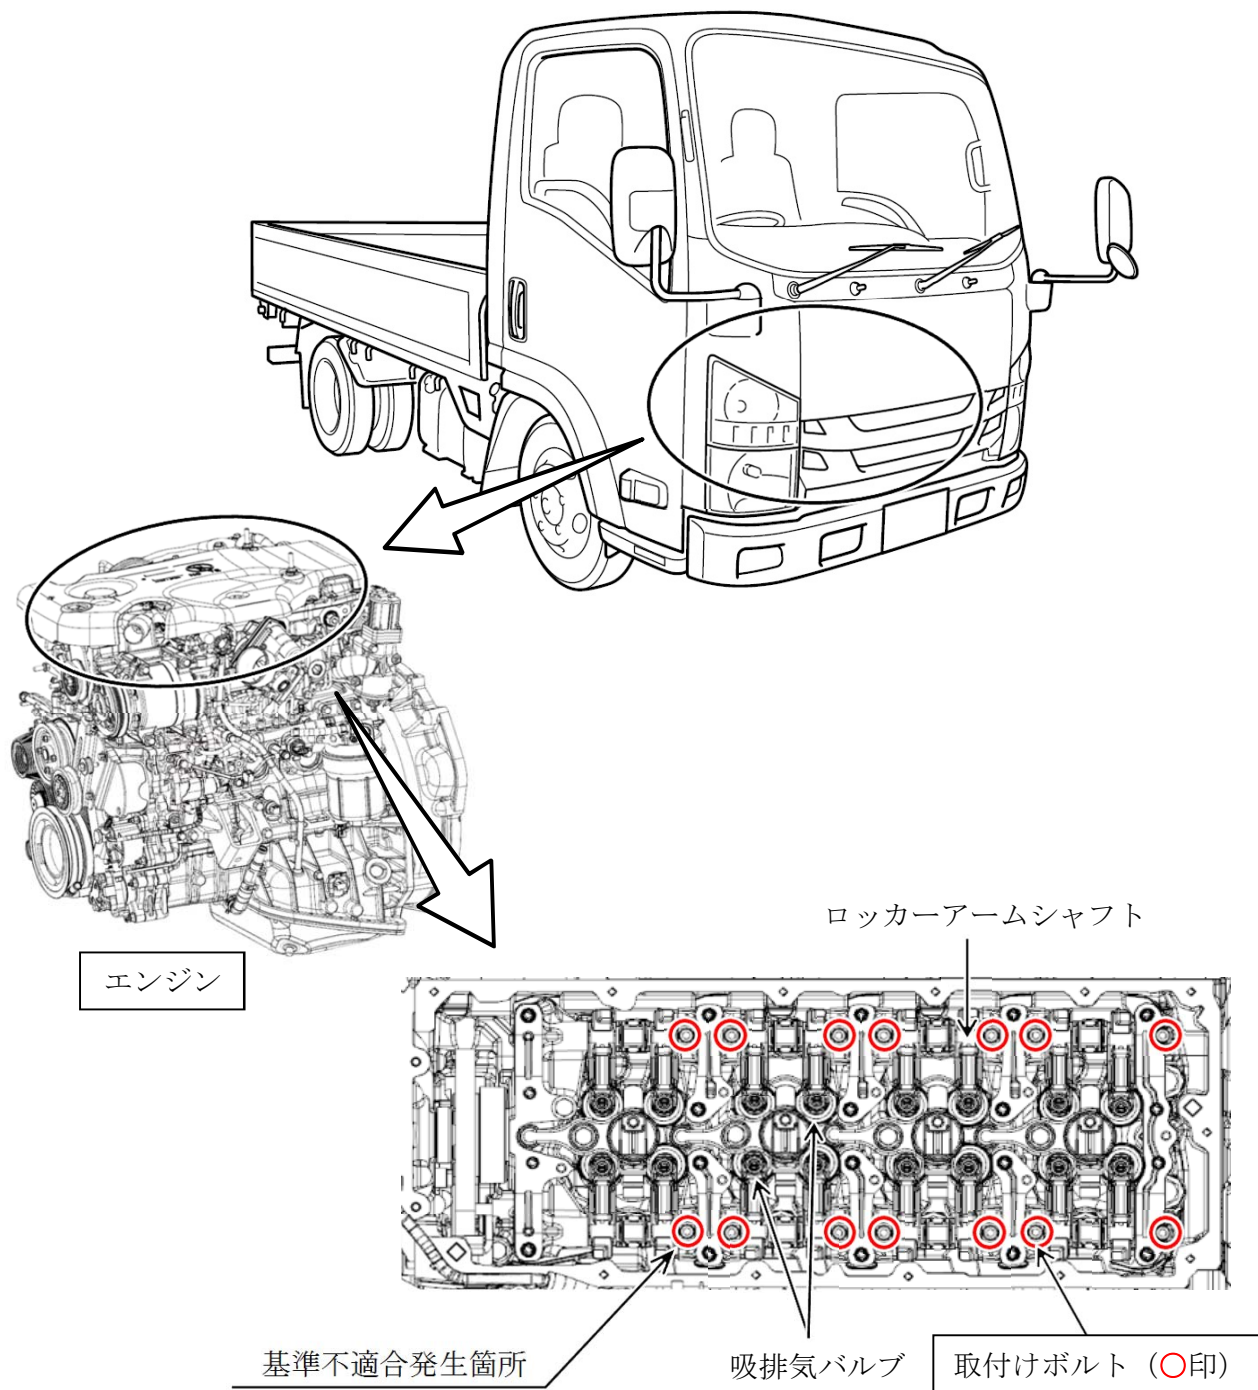
小型トラックのエンジンのロッカーアームシャフトにおいて、取付けボルトの締結力が不適切なため、当該ボルトが緩むものがある。そのため、そのまま使用を続けると、当該ボルトが折損して異音が生じ、最悪の場合、走行中にエンストし、再始動できなくなるおそれがある。

全車両、ロッカーアームシャフト取付けボルトの点検を行い、当該ボルトが緩んでいない場合は増締めを行い、緩んでいる場合はエンジンを交換する。

識別 : エンジンヘッドカバーに識別ペイント (白色) を塗布する。
