改善箇所説明図

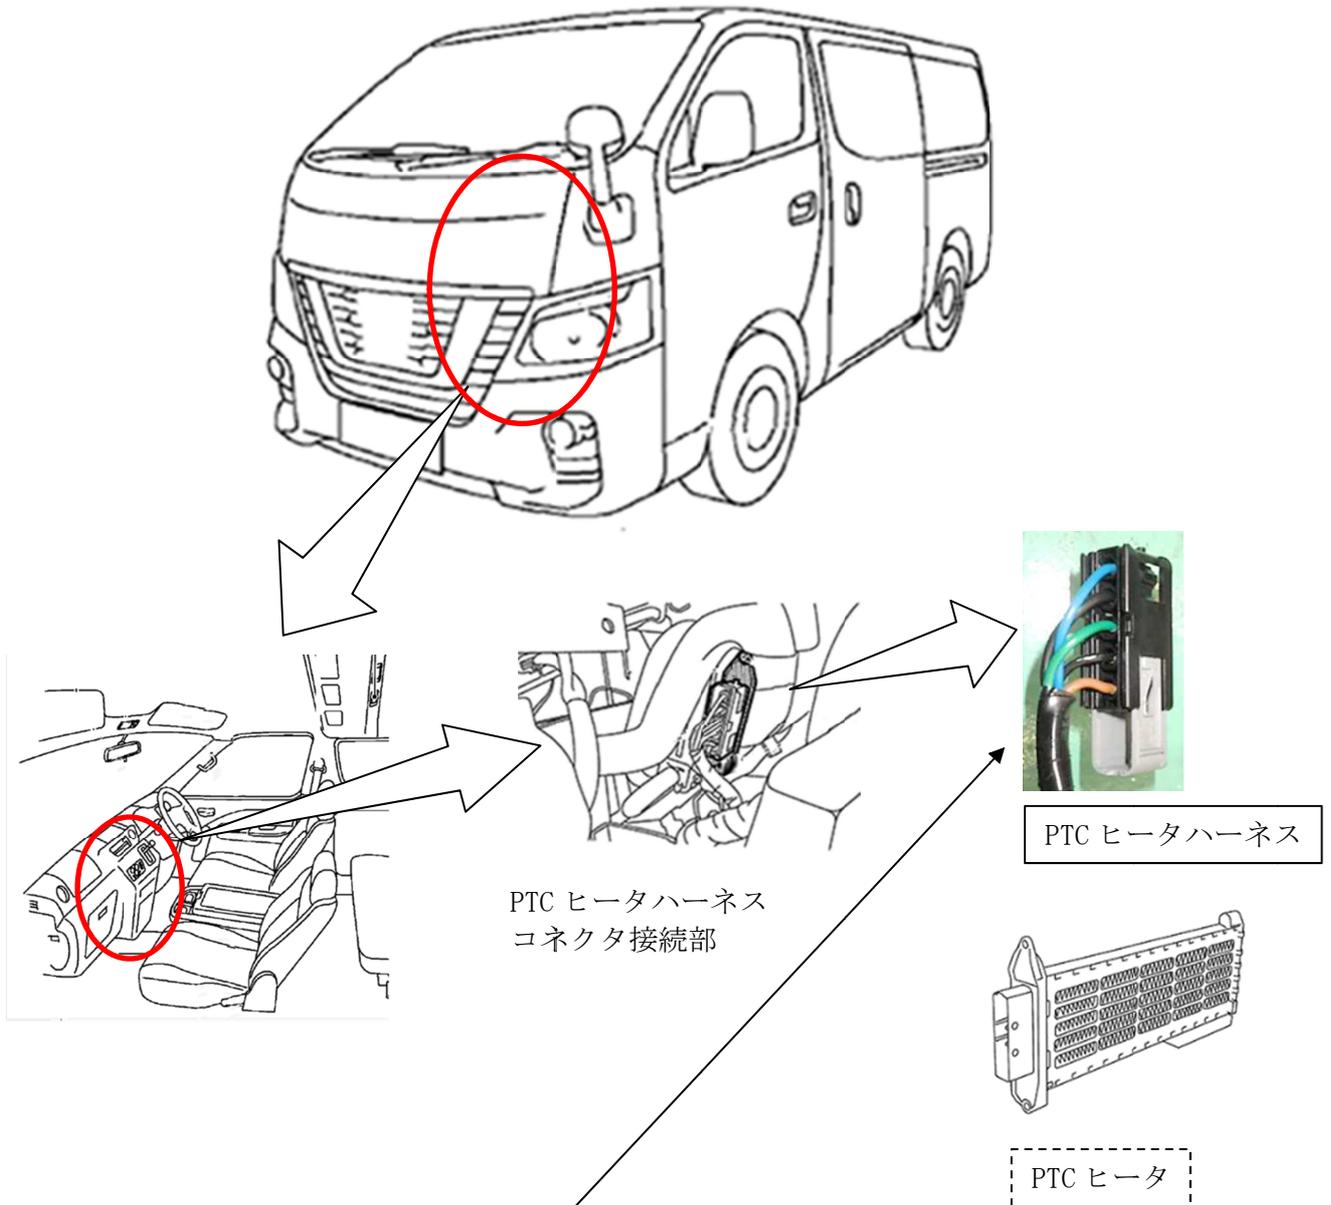
基準不適合発生箇所

暖房を補助するPTCヒータのハーネスにおいて、ハーネス電線径が不適切なため、PTCヒータが最大出力で連続作動すると、発熱によりコネクタ端子が変形することがある。そのため、そのままの状態で使用を続けると、端子部が高温になりコネクタが焼損し、最悪の場合、車両火災に至るおそれがある。

全車両、PTCヒータハーネスを対策品に交換する。また、コネクタ端子部を点検し、変色などが認められた場合はPTCヒータを新品に交換する。なお、PTCヒータの交換部品が無い場合は、準備ができるまで、一時的に機能停止の処置をする。
