改善箇所説明図②

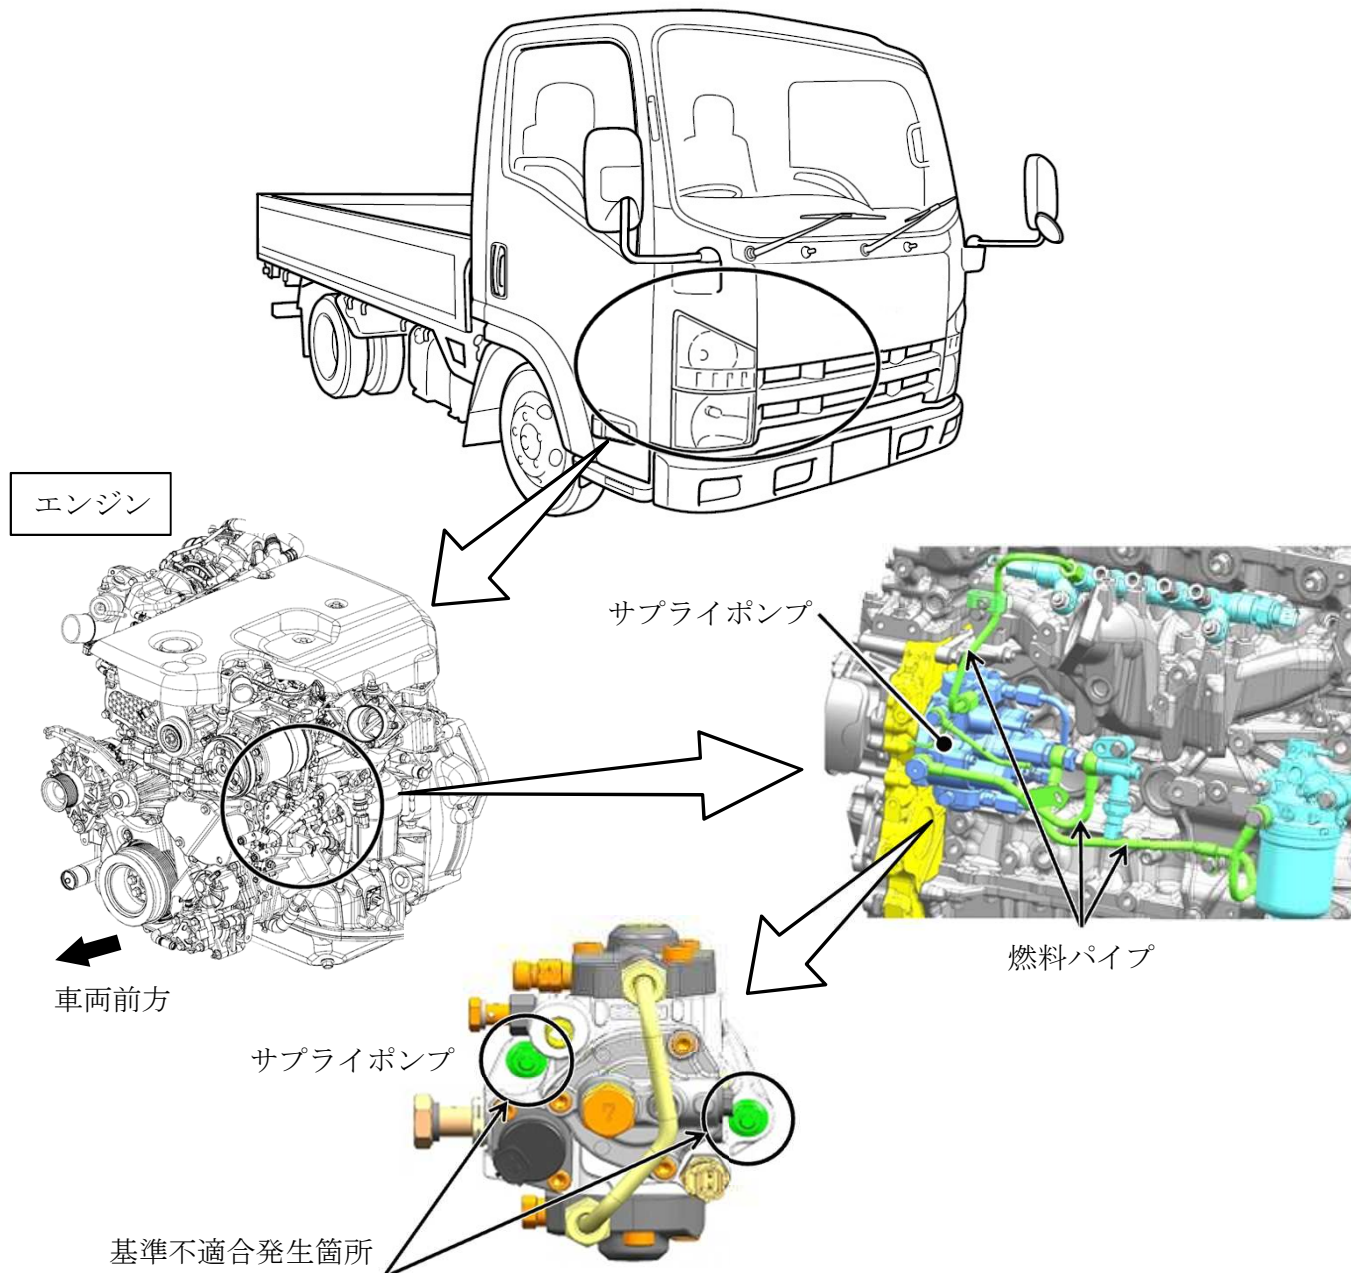
小型トラックの燃料噴射装置において、サプライポンプをエンジンに取り付けるボルトの締結力が不足しているため、走行振動等により締結部が緩むことがある。そのため、サプライポンプの振動が増大し、最悪の場合、燃料パイプに亀裂が発生し、燃料が漏れるおそれがある。

全車両、サプライポンプ締結部の点検を行い、緩んでいる場合はエンジンを良品に交換、緩んでいない場合は増締めを行う。

識別： エンジンヘッドカバー上側に桃色ペイントを塗布する。
