改善箇所説明図

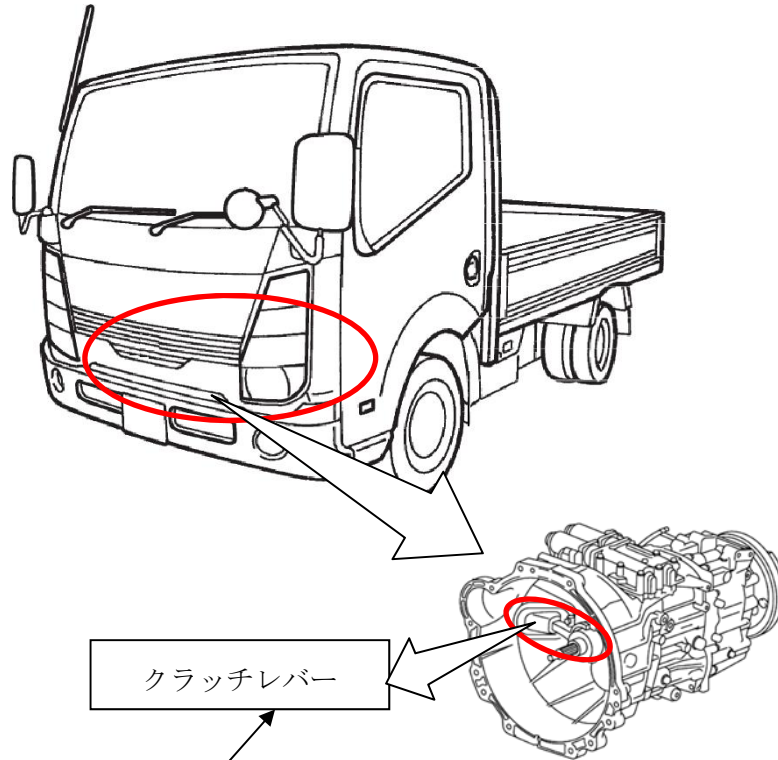
基準不適合発生箇所

自動 6 速マニュアルモードトランスミッション(6AMT)搭載車において、冠水路等を走行し、トランスミッション下部の水抜き穴から水が浸入した場合、クラッチレバーの支点部の表面処理が不適切だったため、支点部が錆びるものがある。
そのため、クラッチレバーの摺動不良により変速遅れが発生し、そのままの状態で使用を続けると錆びが進行し、最悪の場合、クラッチレバーが動かなくなるため、警告灯が点灯及び警告音が鳴動するとともに、保護制御によりギヤが固定されて変速できなくなり、停車後に発進できなくなるおそれがある。

全車両、クラッチレバーを新品に変えるとともに支点部にグリスを塗布し、更に 3 年毎に案内のうえ、グリスの再塗布を行う。
なお、交換部品が準備できるまでは、暫定対応として、支点部の錆を落とししたうえでグリス塗布のみを行い、交換部品の準備ができ次第改めて案内をする。

識別：金色のシールをモデルナンバープレートの右横に貼り付ける。
