改善箇所説明図

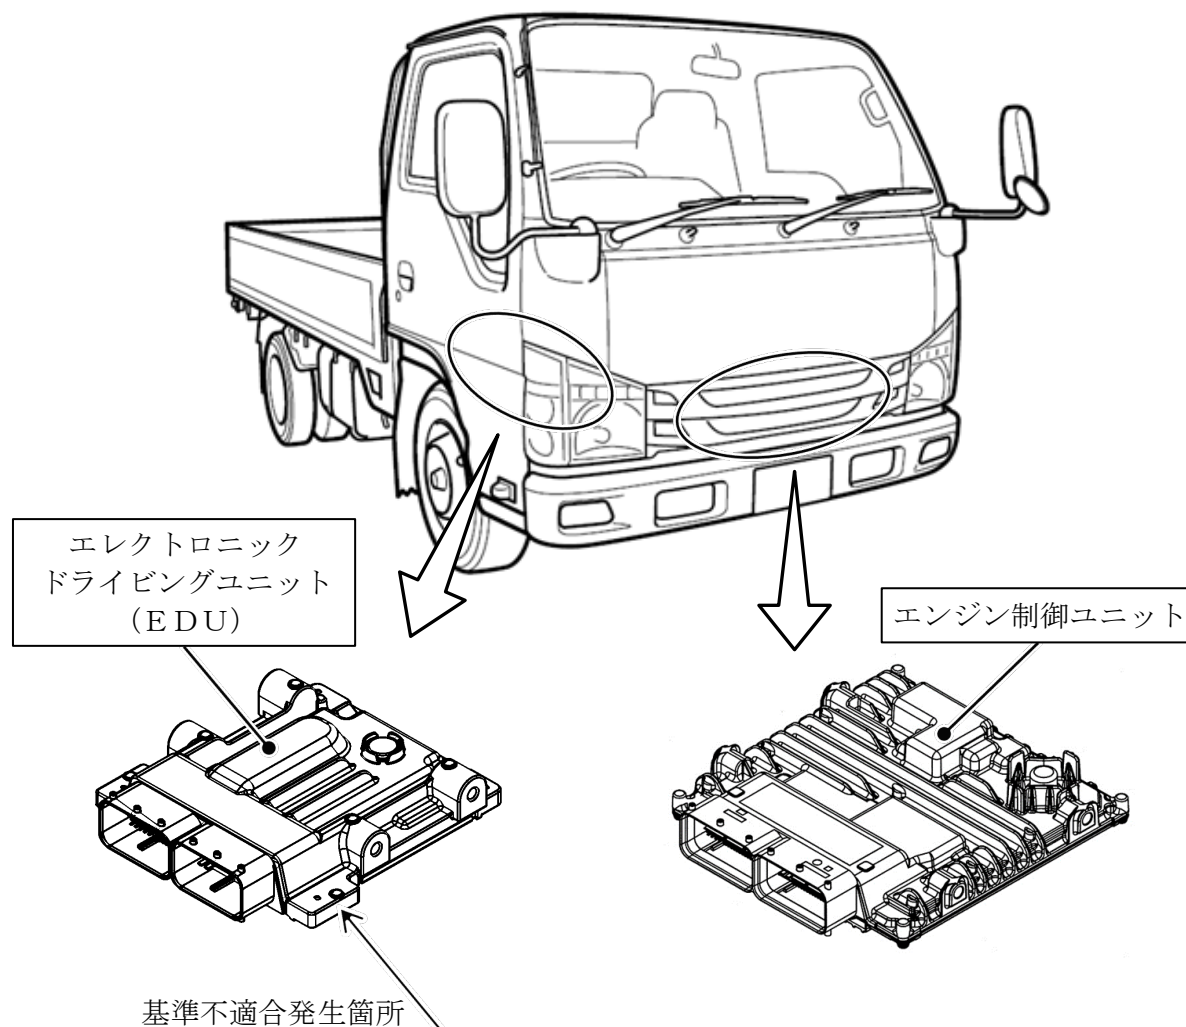
小型トラックにおいて、エレクトロニックドライビングユニット (EDU) の電気回路が不適切なため、車両の電装部品から発生する電気ノイズによりEDUが誤作動することがある。そのため、エンジン警告灯が点灯し、最悪の場合、エンジンストールに至るおそれがある。

全車両、EDUおよびエンジン制御ユニットの制御プログラムを対策プログラムに修正する。

識別 助手席側ドア開口部のシリアルナンバープレート左下の位置に、識別シール (水色) を貼付する。
