改善箇所説明図

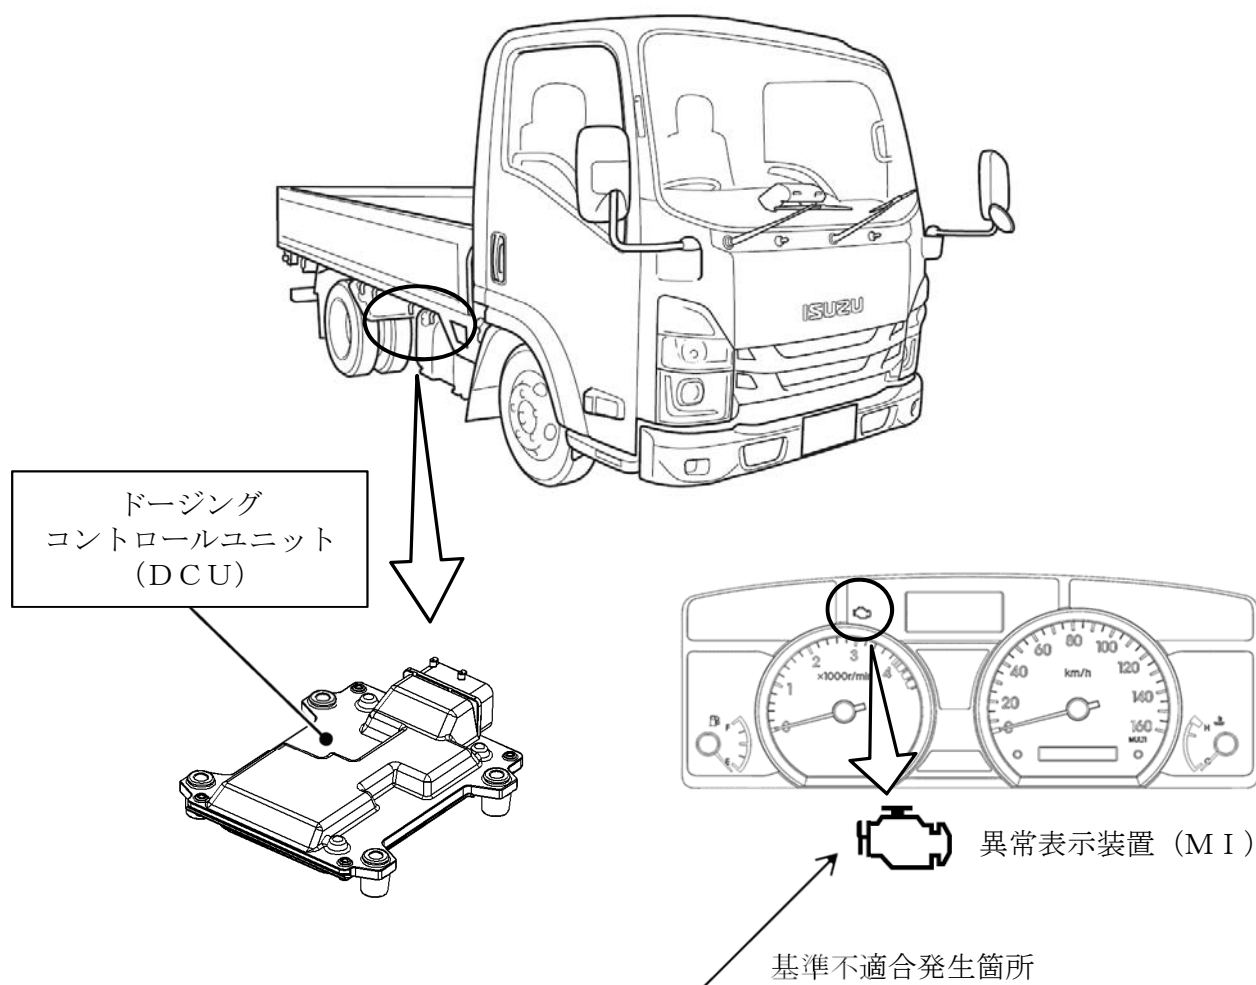
小型トラックにおいて、ドーシングコントロールユニット (DCU) の制御プログラムが不適切なため、イグニッションキーオン時の異常表示装置 (MI) の点灯/点滅の作動が設計意図と不一致となっている。そのため、保安基準第31条の細目告示第41条別添48の車載式故障診断装置 (ディーゼル重量車J-OBD II) の技術基準を満足しない。

改善の内容： 全車両、DCUのプログラムを対策プログラムに修正する。

識別： 助手席側ドア開口部のシリアルナンバープレート左下の位置に、識別シール (水色) を貼付する。
