改善箇所説明図

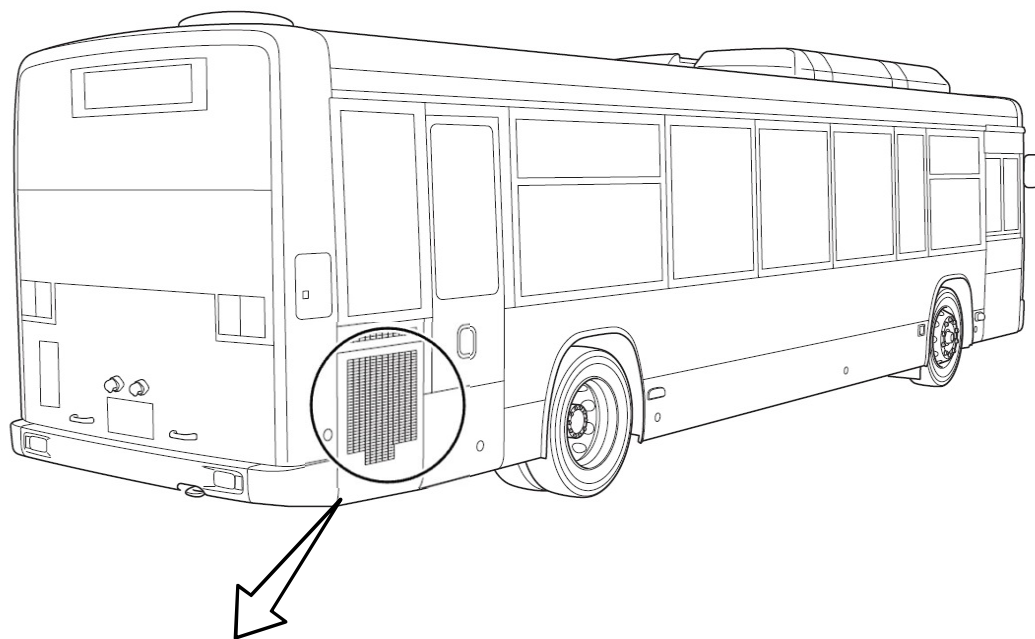
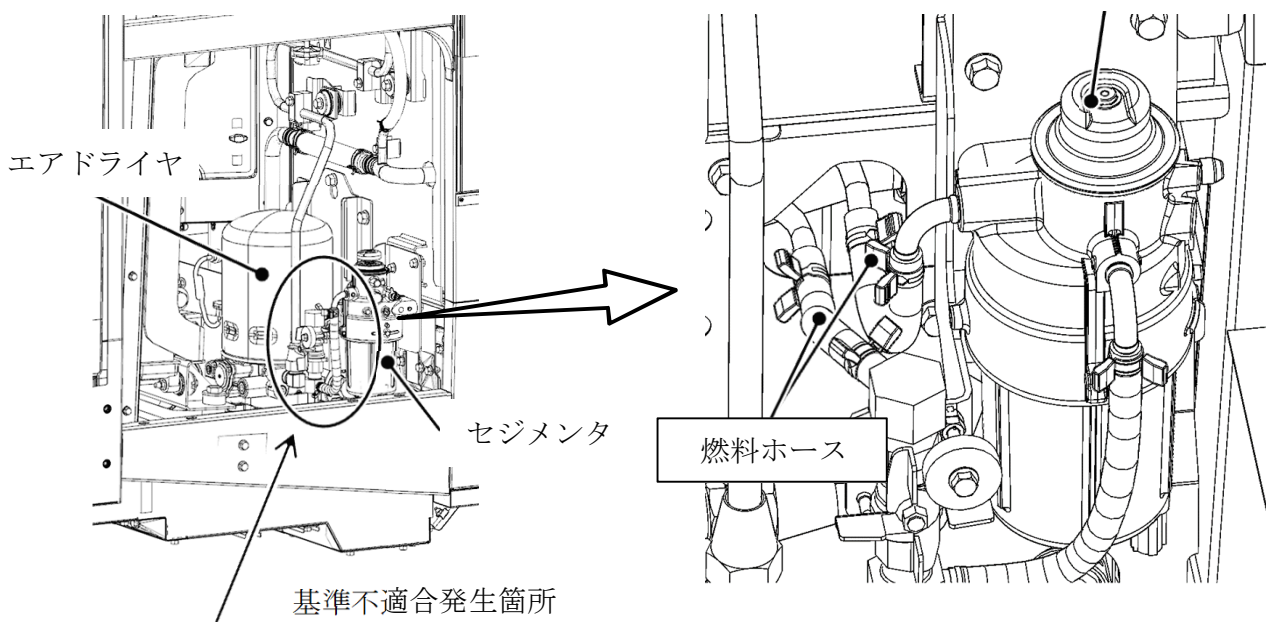
大型バスにおいて、燃料ホースの組付け指示が不適切なため、組付けばらつきにより当該ホース曲げ部に応力が集中して亀裂が発生するものがある。そのため、そのまま使用を続けると、亀裂が進展して穴があき、燃料が漏れるおそれがある。

全車両、燃料ホースを対策品に交換し正規位置に組み付ける。
