## 改善箇所説明図

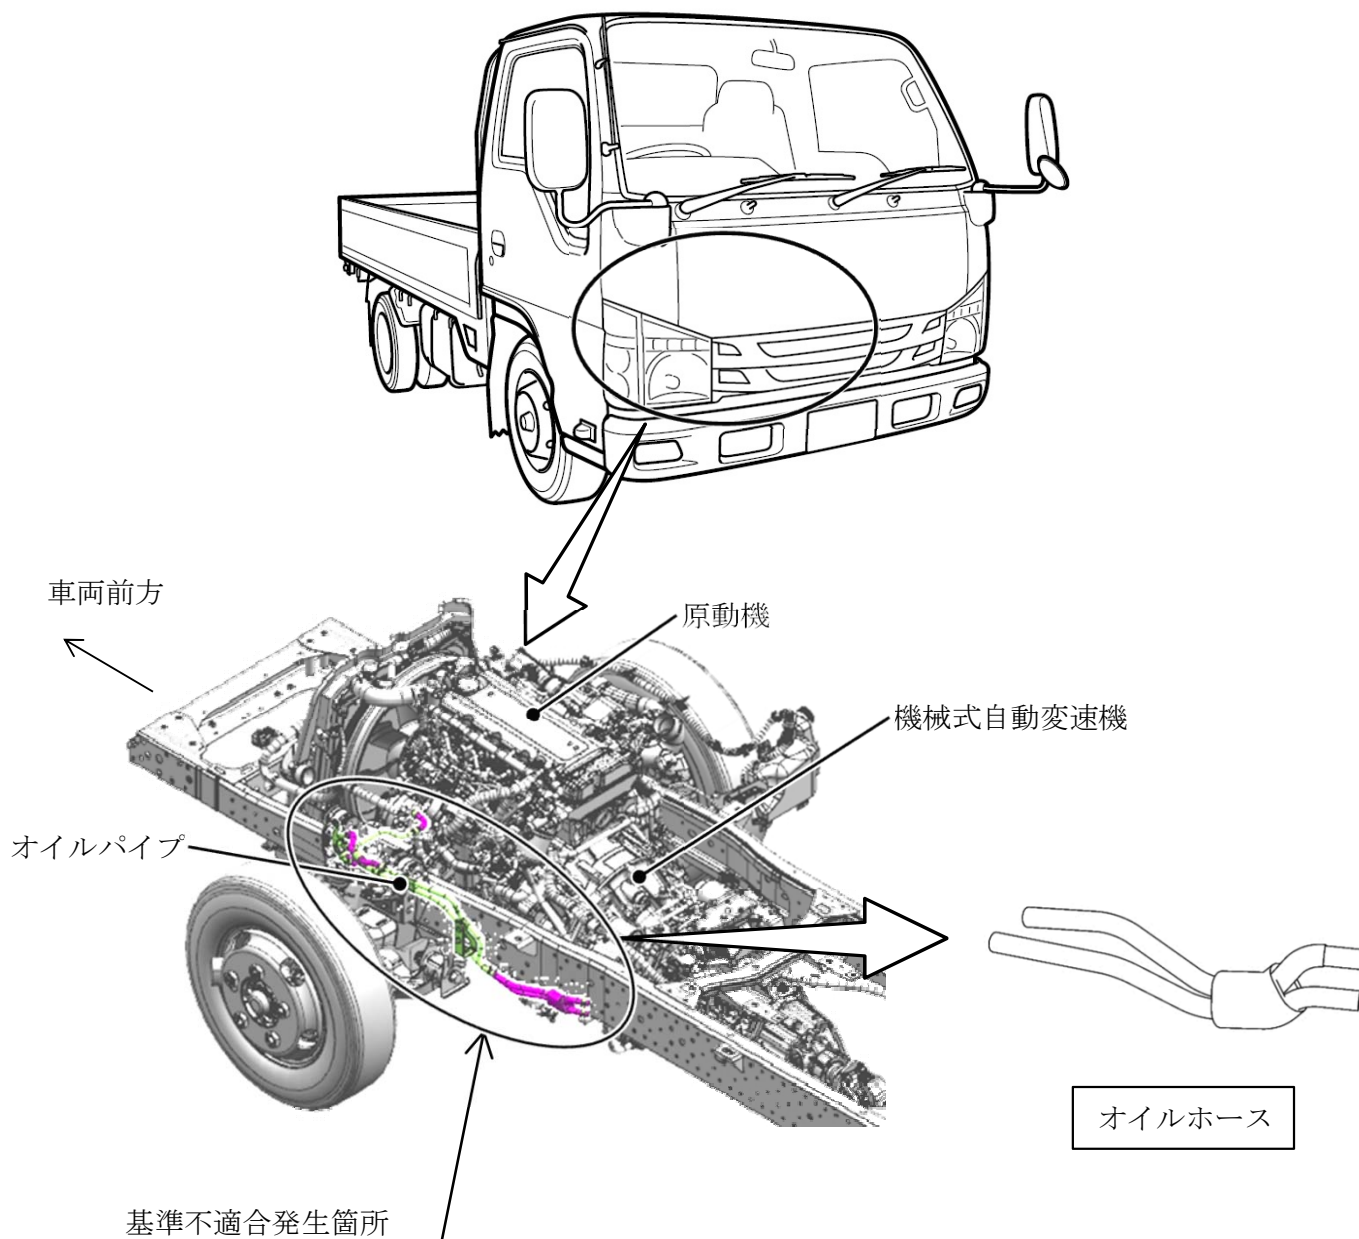
小型トラックの機械式自動変速機において、オイルホース製造工程での作業が不適切なため、ホースのシール性が低下しているものがある。そのため、当該ホースとオイルパイプの継ぎ目からオイルが漏れて変速不良となり、最悪の場合、走行不能に至るおそれがある。

全車両、機械式自動変速機のオイルホースを良品に交換する。

識別： ステアリングコラムブラケットに識別ペイント（桃色）を塗布する。
