改善箇所説明図

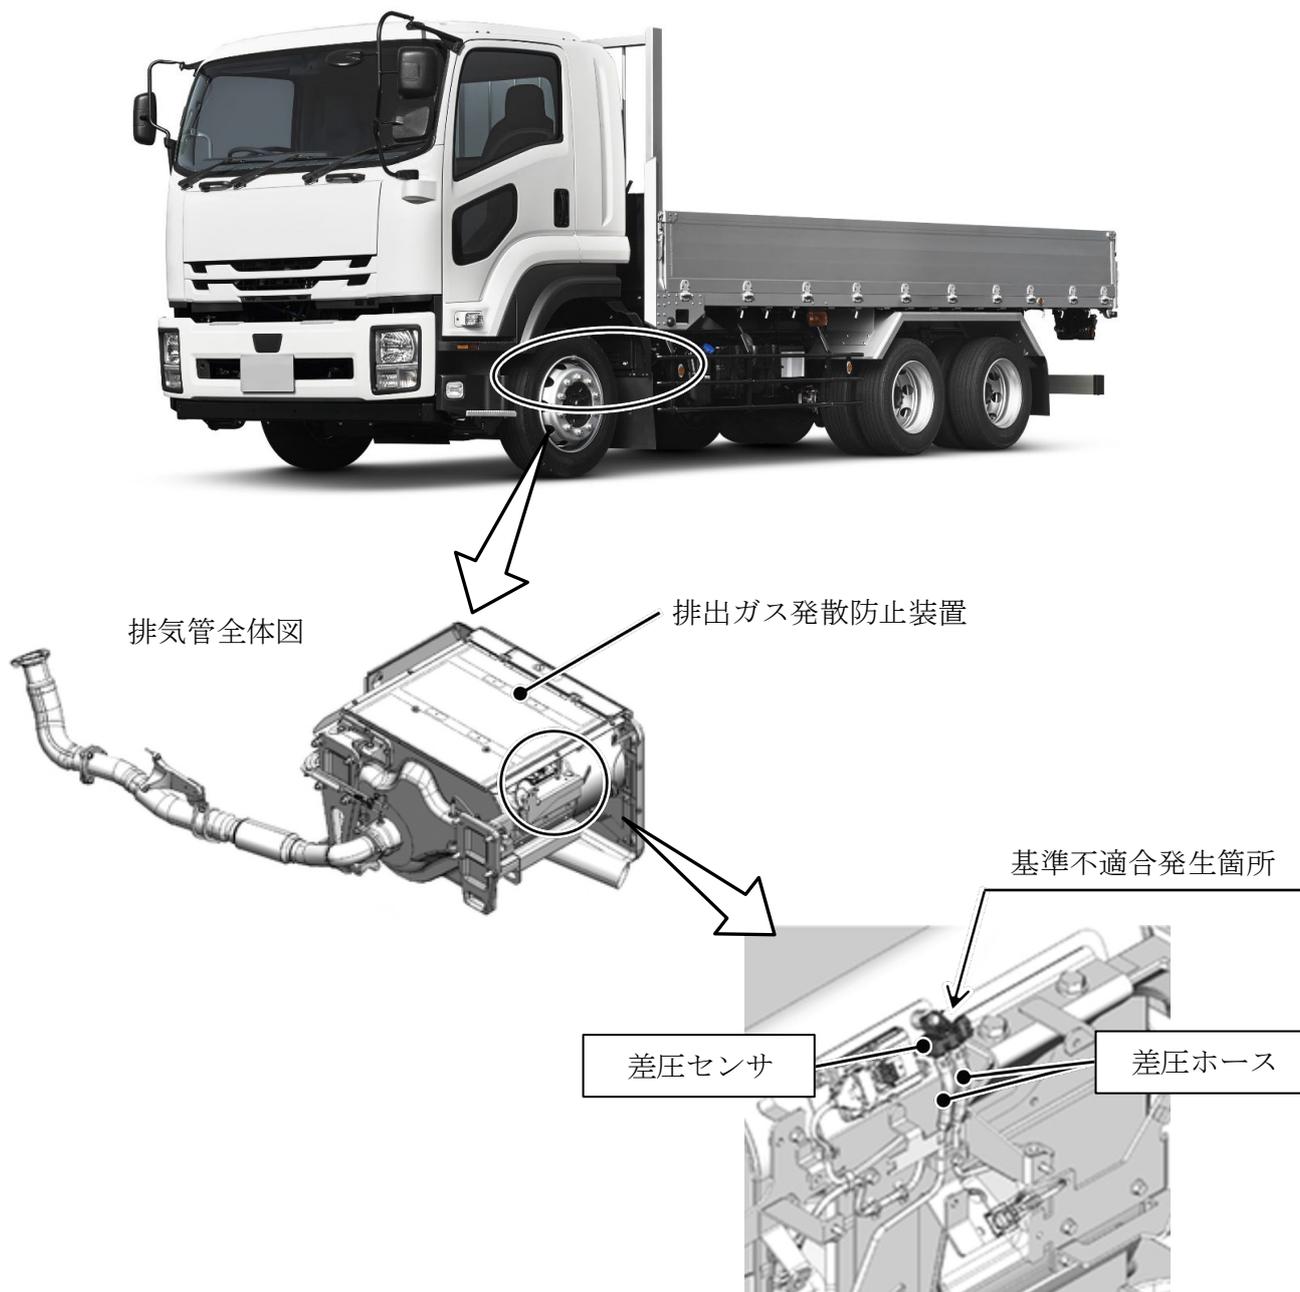
トラックの排出ガス発散防止装置において、差圧センサに組み付ける差圧ホースの材質が不適切なため、当該ホースから放出されるヨウ素により差圧センサの回路が腐食し断線するものがある。そのため、エンジン警告灯が点灯し、EGRバルブの制御を停止することにより排出ガスが基準値を満足しなくなるおそれがある。

全車両、差圧ホースを対策品に交換し、差圧センサを新品に交換する。

識別： 助手席側ドア開口部のシリアルナンバープレートに識別シール（黄色）を貼付する。
