改善箇所説明図

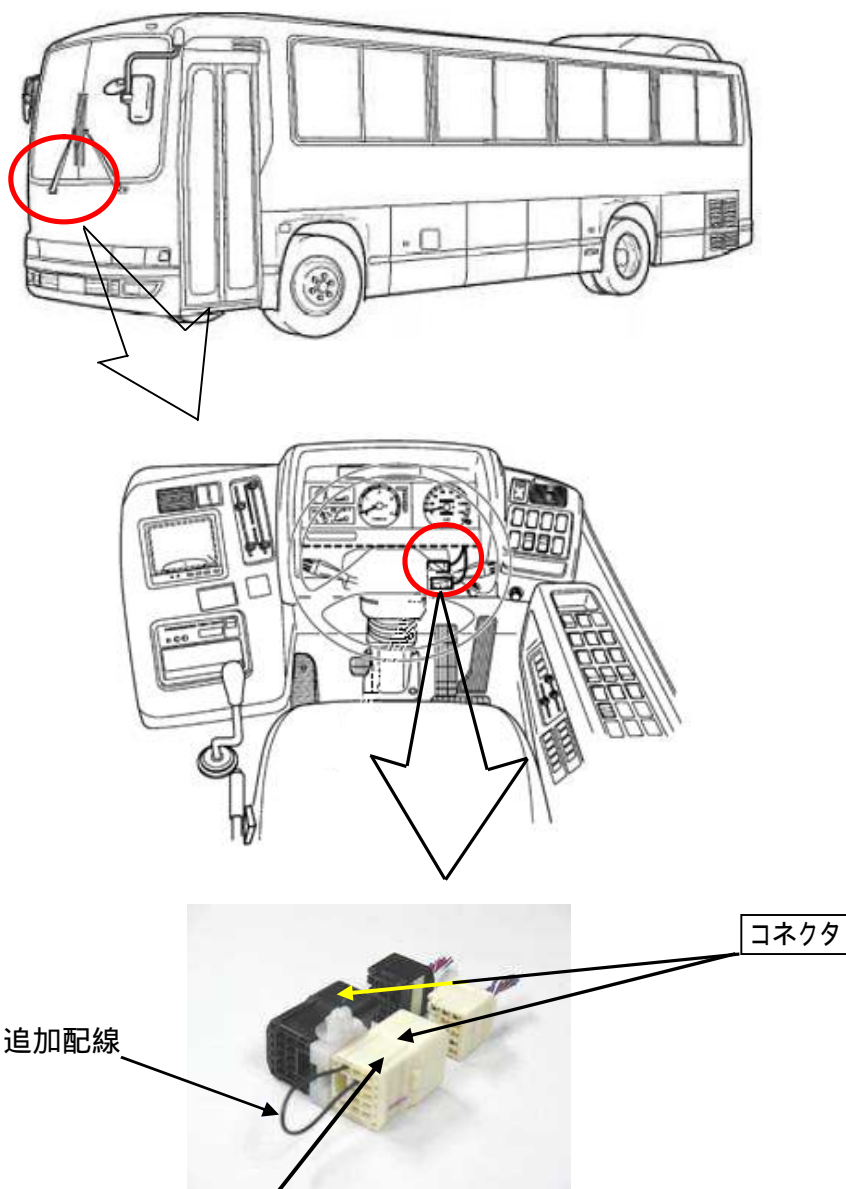
基準不適合発生箇所

注: 内は交換部品を示す。

中型バスにおいて、ABS(アンチロックブレーキシステム)への電力供給に係る故障警報用配線が不適切なため、ABSへの電力供給に係る配線に故障が生じた場合、ABS警報ランプが点灯しなくなる。

改善の内容

全車両、ABS故障警報用配線を追加したコネクタに交換する。

識別 : 改善済車両にはネームプレートに白色ペイントを塗布する。
