## 改善箇所説明図

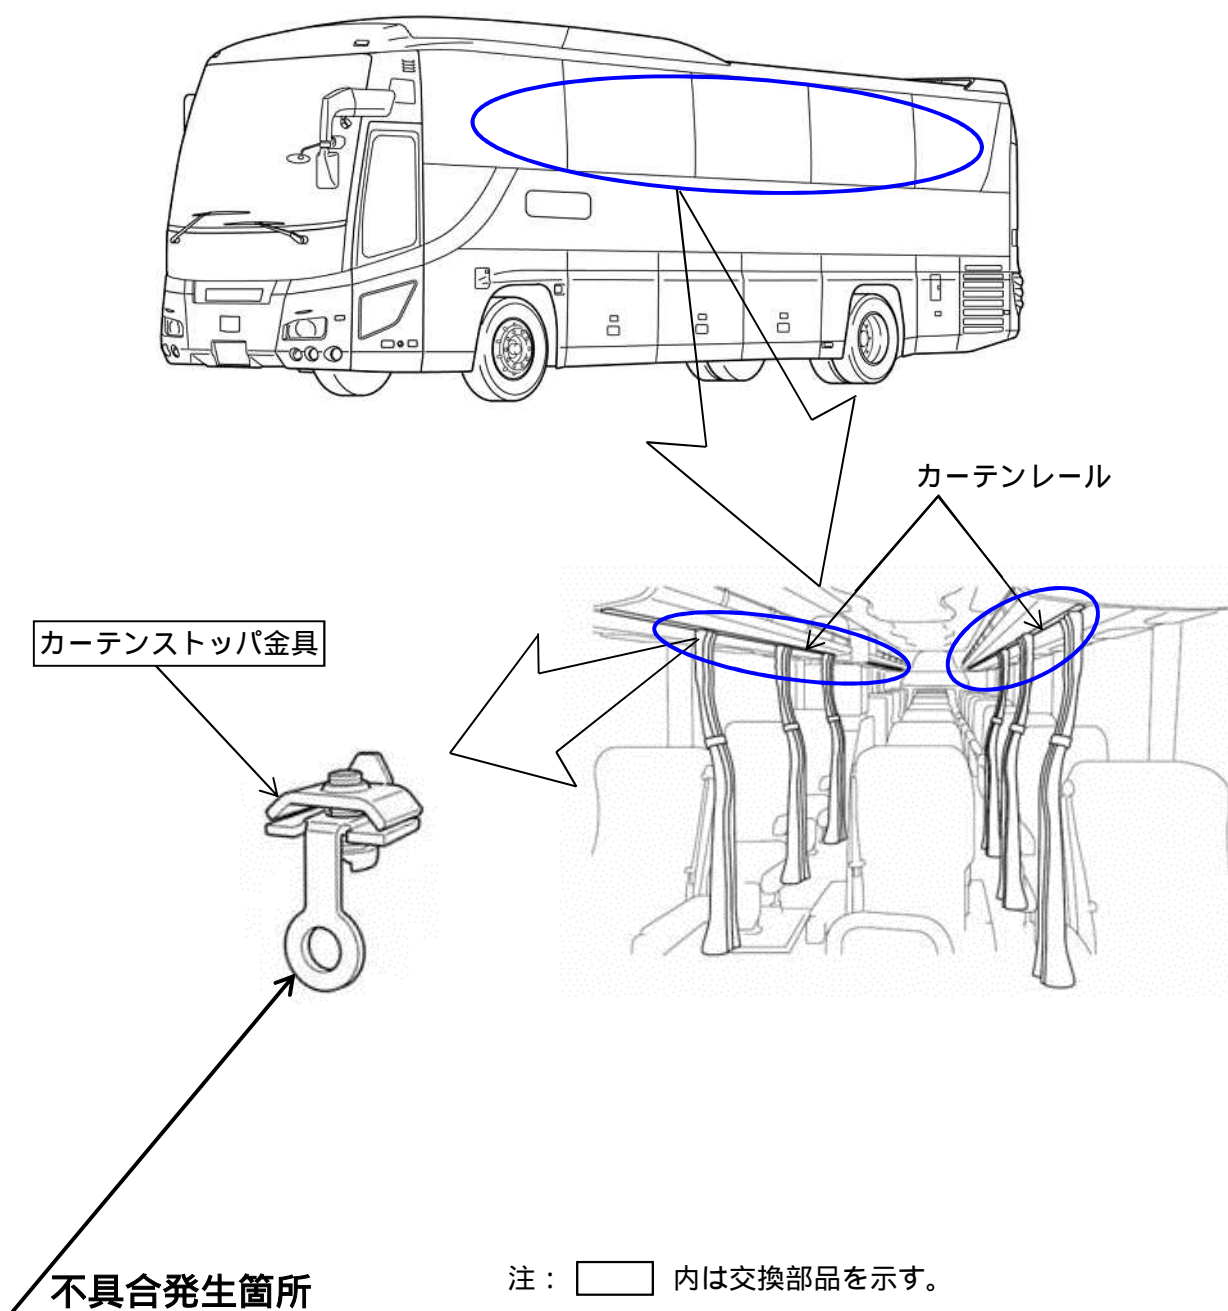
大型バスの客席シート配列が3列席およびリフト装着の仕様車において、室内のカーテンレールに取り付けてあるカーテン用のストッパ金具の形状が不適切なため、乗客が座席移動や立ち上がった際等に、頭部をぶつけ怪我をするおそれがある。

全車両、当該金具を対策品と交換する。

識別：運転者席左側ドア開口部のシリアルナンバープレート付近に、白色ペイントを塗布する。
