不具合箇所説明図

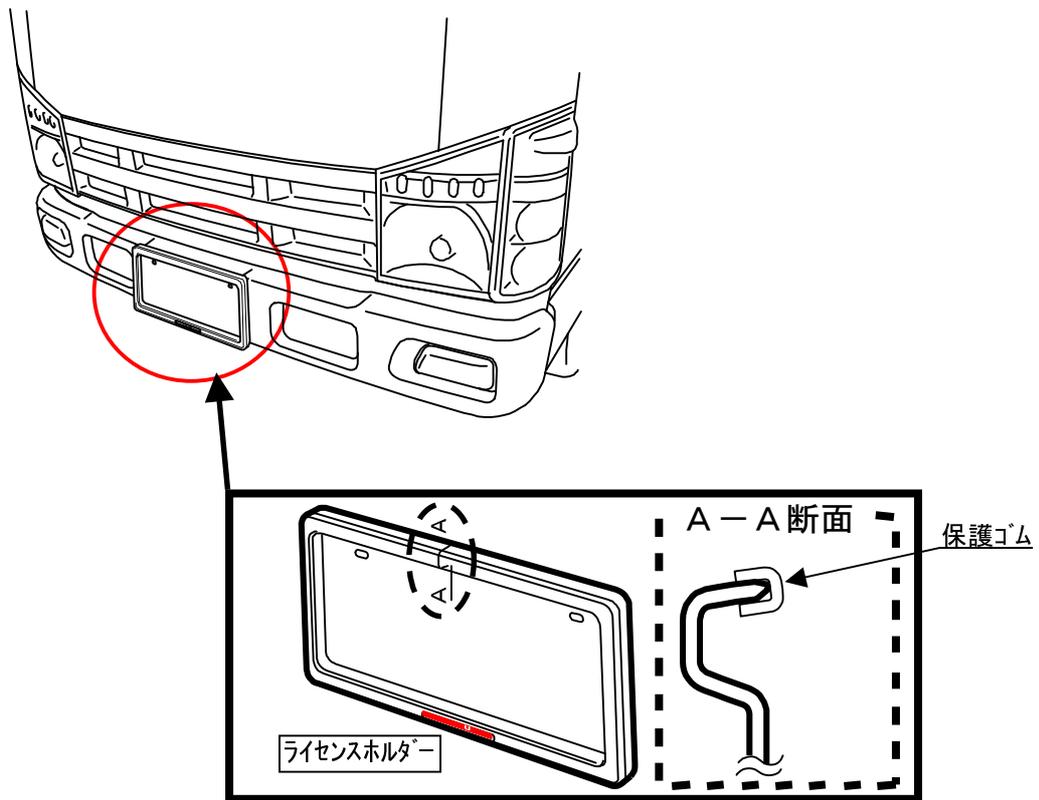
後付け部品として販売したライセンスホルダー（登録ナンバープレート飾り板）において、端末の保護ゴムに接着不十分なものがあり、ホルダーから外れることがある。保護ゴムが外れた状態で、車両清掃などの際に、端末が鋭利になっているため、怪我をするおそれがある。

改善の内容: 前面ホルダーは、ホルダーの端末部を研磨加工した対策品と交換する。
後面ホルダーは、保護ゴムを取り外し、端末部を研磨する。

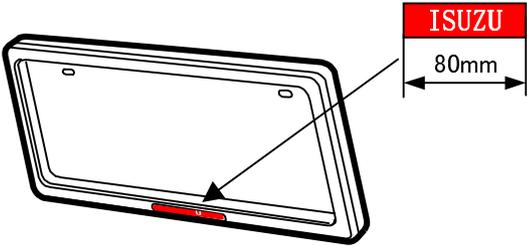
| 対象の製品名 | 適用車種 | 部品番号 | 外観 |
|---|---|---|--|
| ライセンスホルダー | 大型 | 1884402192 | <p>措置対象部品は、【ISUZU】マークがある。 (幅80mm)</p> |
