## 改善箇所説明図

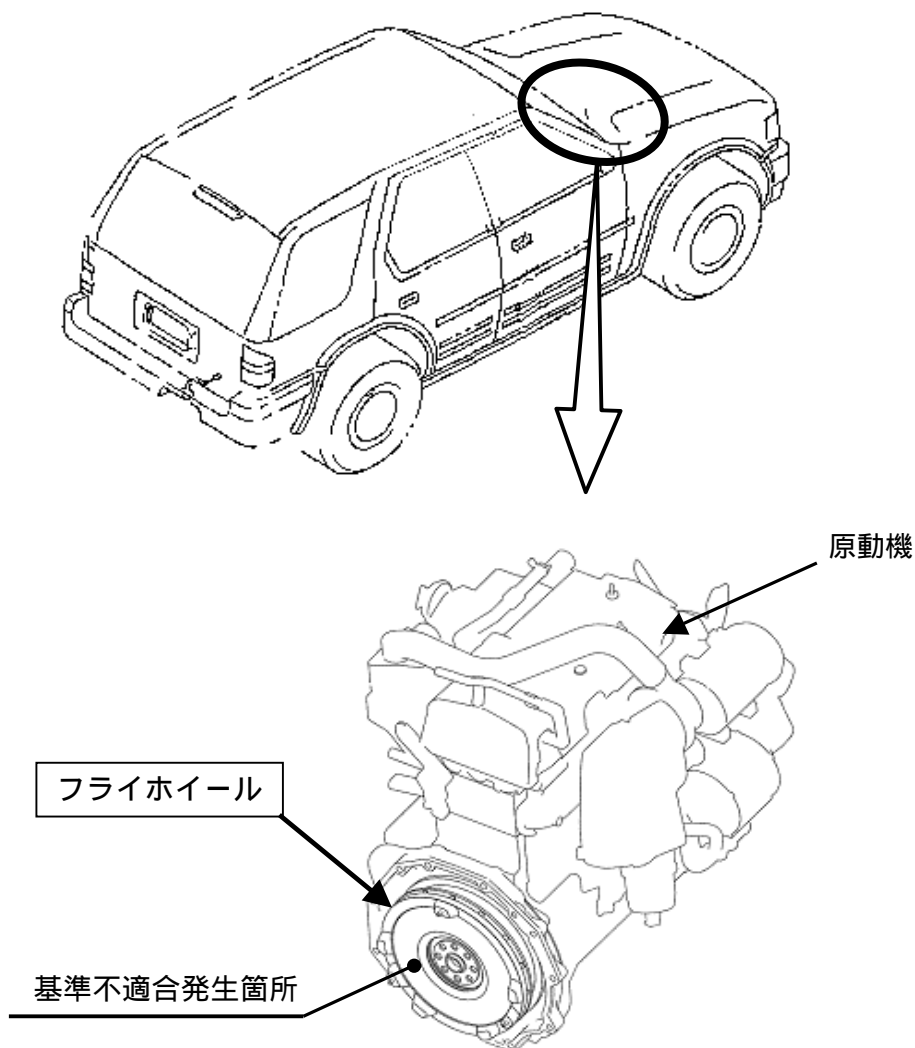
手動変速機付き車両に修理用として供給した原動機において、平成15年2月13日付け「届出番号外-999」の対策前のフライホイールを装着したため、高い変速ギア段で低速走行を行うと発生する振動によりフライホイール内部が破損し、最悪の場合、動力が伝達されず、走行不能となるおそれがある。

注：  は交換する部品を示す。

全車両、フライホイールを対策品と交換する。

識別：エンジンルーム内のIDプレートに黒色ペイントを塗布する。
