# 改善箇所説明図

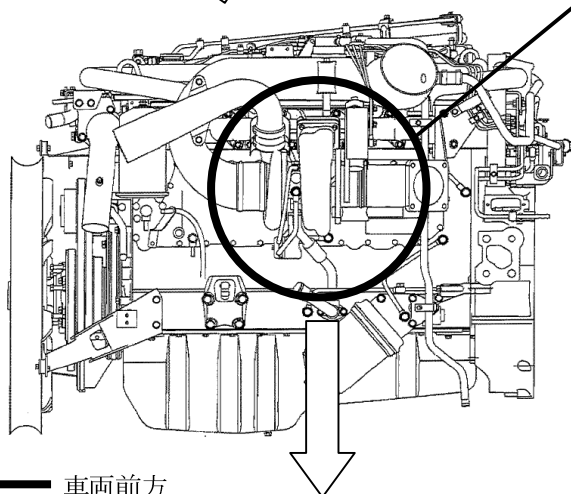
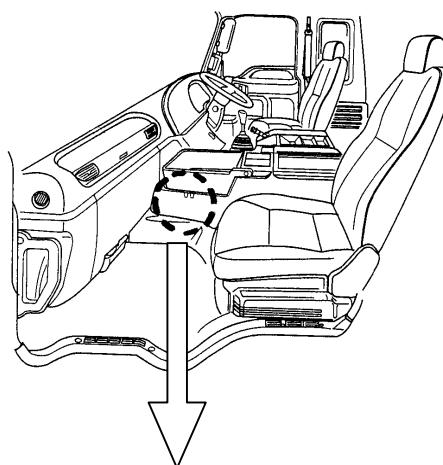
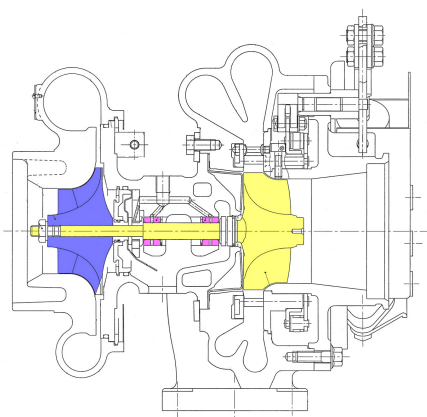
基準不適合発生箇所

ターボチャージャ

エンジン制御コントローラ

大型貨物車の原動機のVGS(可変翼式)ターボチャージャにおいて、タービン翼の強度が不足しているため、高回転域での共振により、タービン翼が破損することがある。そのため、そのまま使用を続けると、白煙の発生及び出力不足になり、運行出来なくなるおそれがある。

交換する部品を示す。

改善の内容：全車両、ターボチャージャおよびエンジン制御コントローラを対策品と交換する。

識別：キャブ左側ピラー部 I D プレートに緑色シールを貼付する。
